Hauptstraße 64

22965 Todendorf

Zusammenfassende Beurteilung des Altlastenverdachts

Auftragsnummer: 2014-1628 – 17.02.2015 / Kru

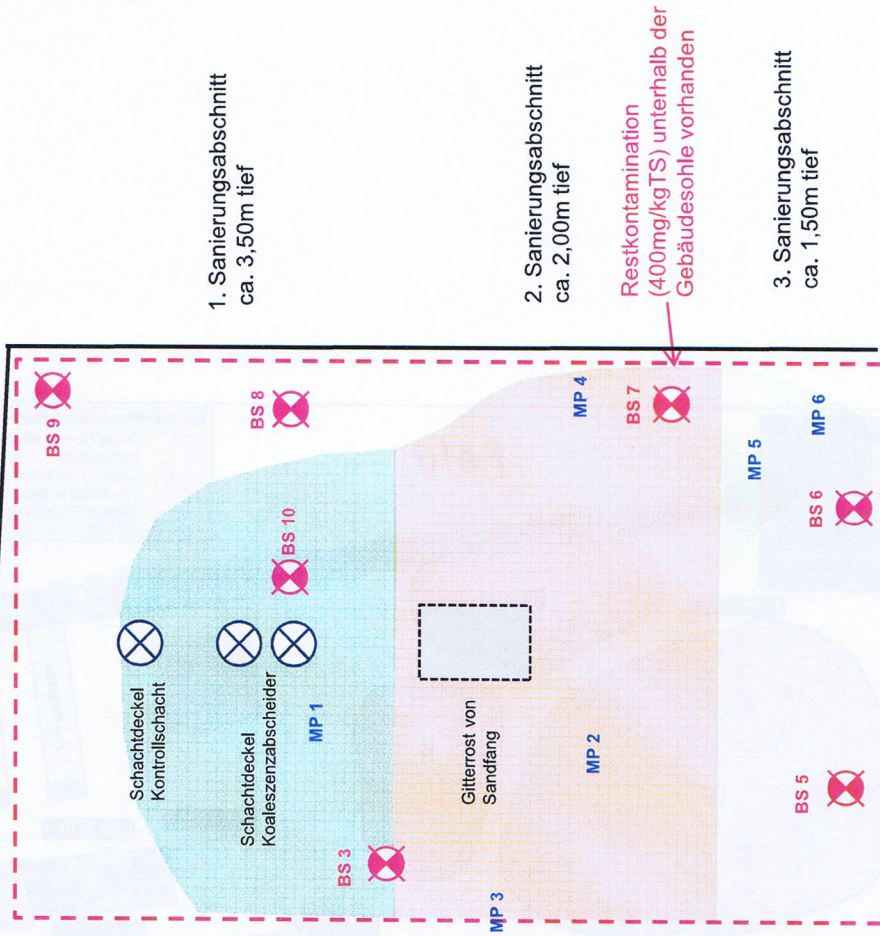
1. Sanierungsabschnitt
ca. 3,50m tief

2. Sanierungsabschnitt
ca. 2,00m tief

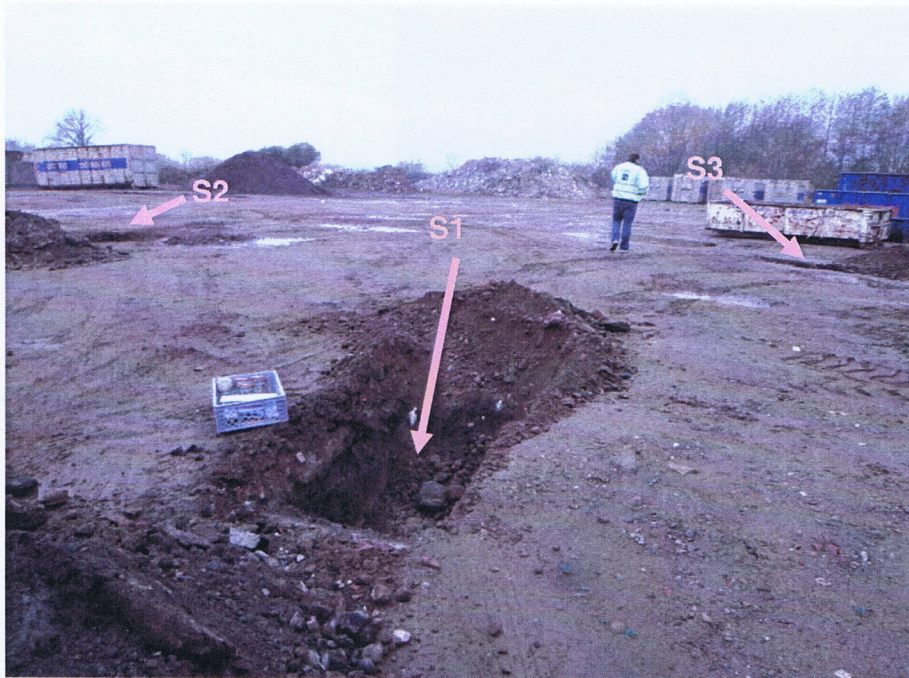
Foto 1: Blick nach Westsüdwesten über die beprobte Fläche des Grundstücks Hauptstraße 64 und die Baggerschürfe S1, S2 und S3 (s. Pfeile), die im Bereich der ehemaligen Lagefläche von Halde H II (gemäß Dekra-Gutachten vom 18.10.2012) ausgeführt wurden.

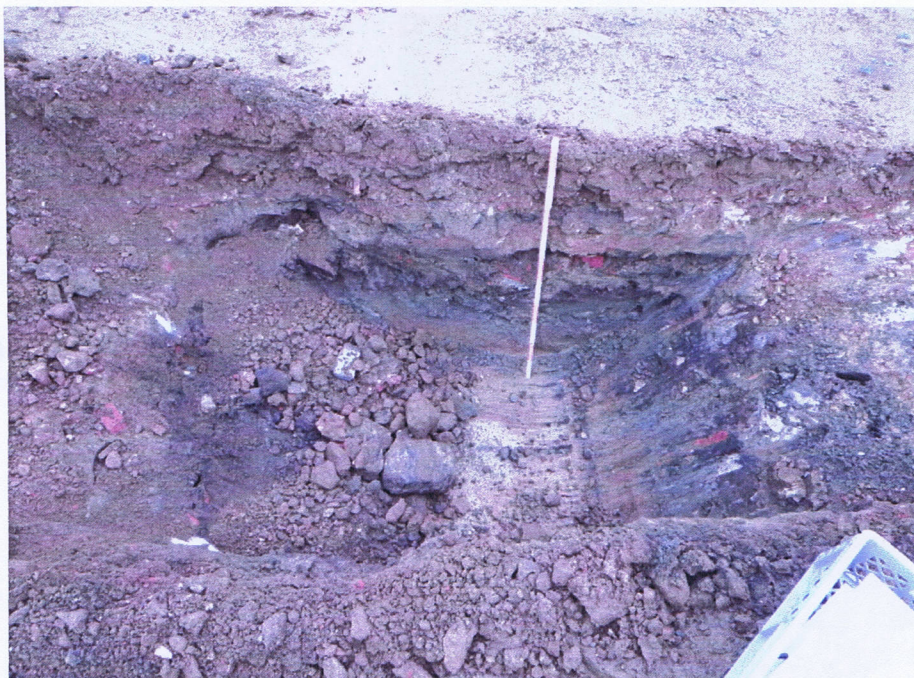
Foto 2: Baggerschurf S1 (ehemalige Lagerfläche von Halde II).

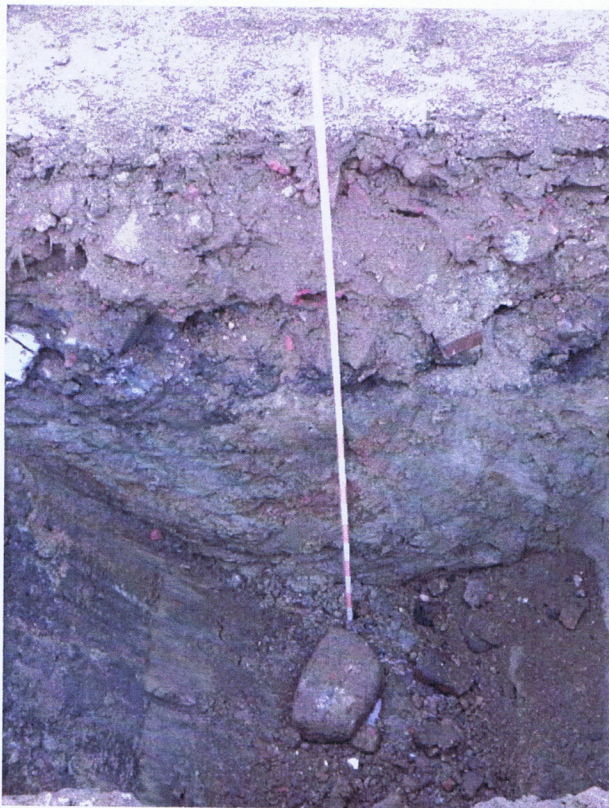
Foto 3: Baggerschurf S2 (ehemalige Lagerfläche von Halde II).

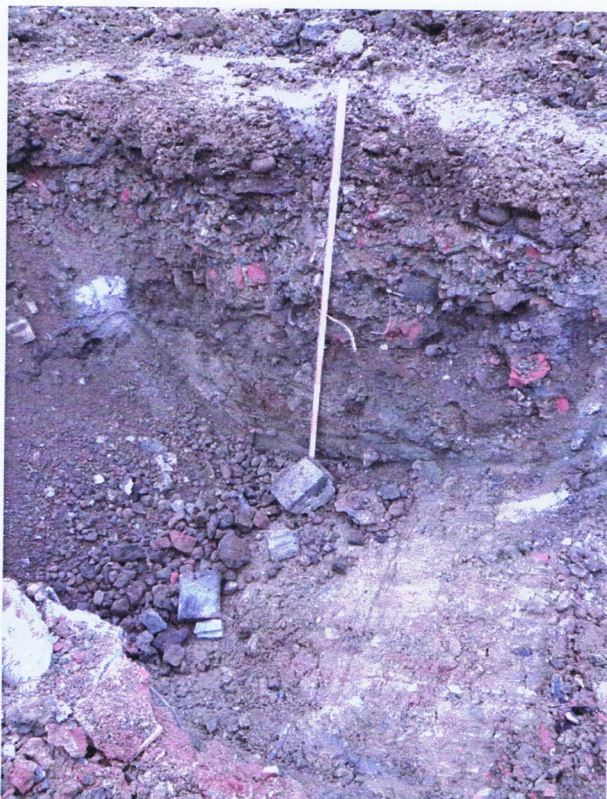
Foto 4: Baggerschurf S3 (ehemalige Lagerfläche von Halde II).

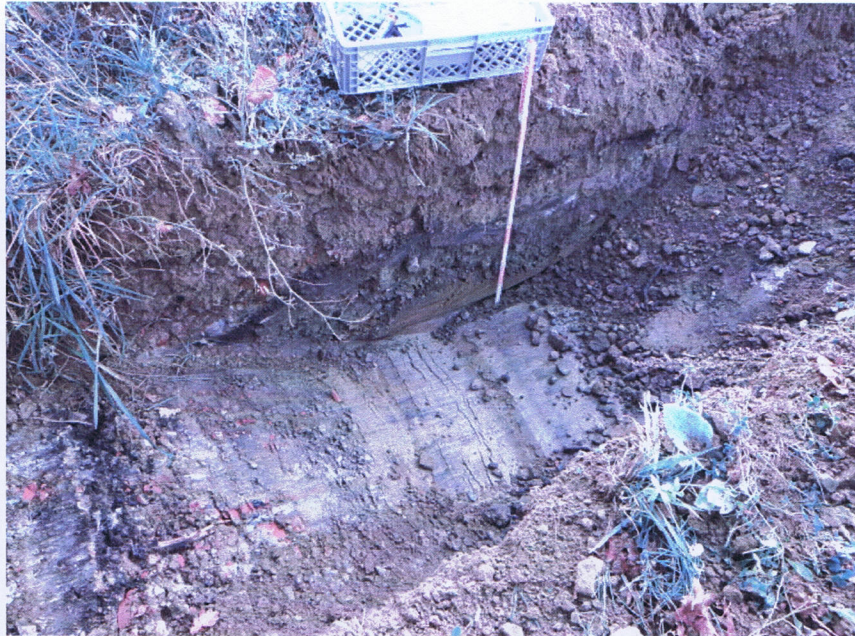
Foto 5: Baggerschurf S4 (ehemalige Lagerfläche von Halde III).

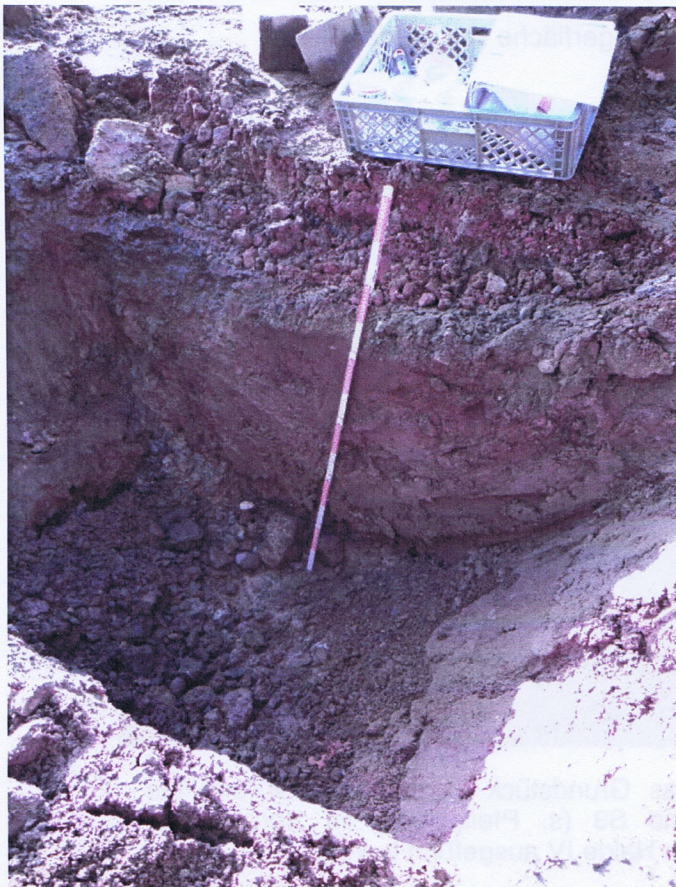
Foto 6: Baggerschurf S5 (ehemalige Lagerfläche von Halde III).

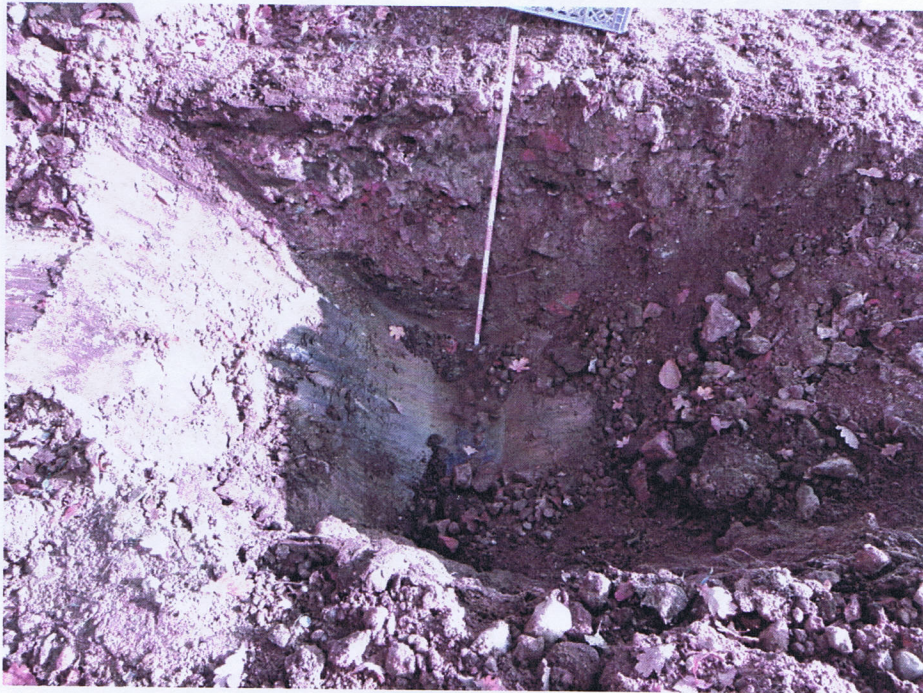
Foto 7: Baggerschurf S6 (ehemalige Lagerfläche von Halde III).

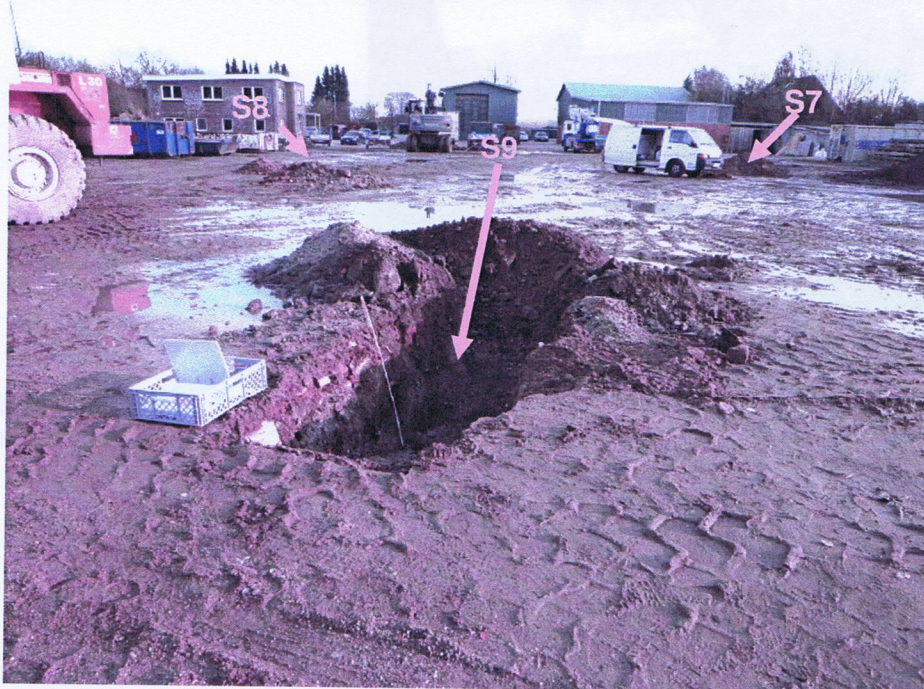
Foto 8: Blick nach Osten über das Grundstück Hauptstraße 64 und die Baggerschürfe S7, S8 und S9 (s. Pfeile), die im Bereich der ehemaligen Lagerfläche von Halde IV ausgeführt wurden.

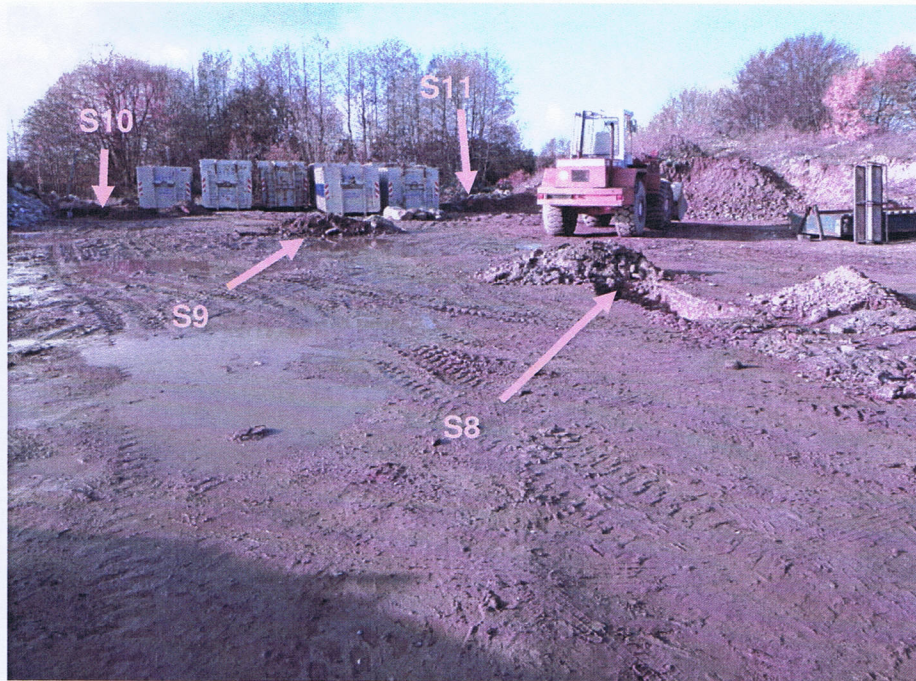
Foto 9: Blick nach Westen auf die Baggerschürfe S8, S9, S10 und S11 (s. Pfeile), die im Bereich der ehemaligen Lagerfläche von Halde IV ausgeführt wurden.

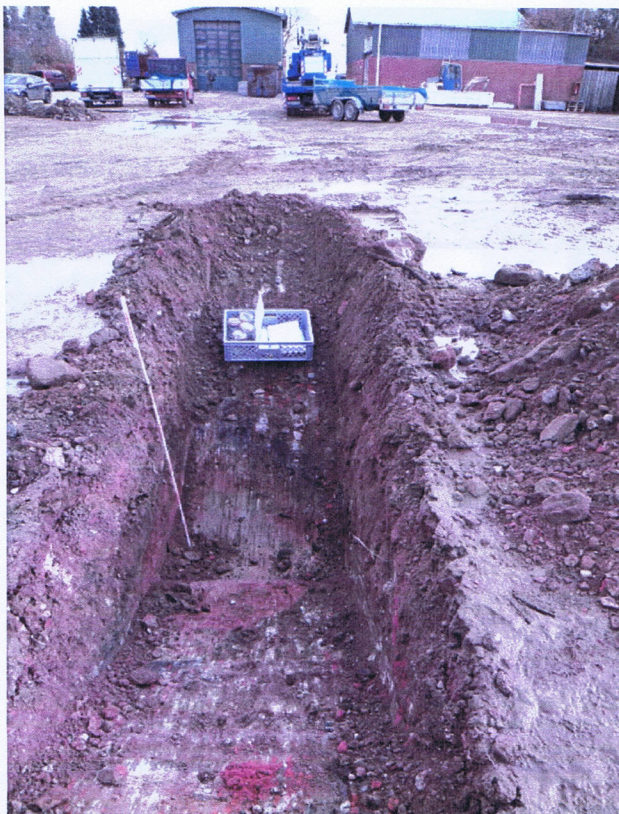
Foto 10: Baggerschurf S7 (ehemalige Lagerfläche von Halde IV).

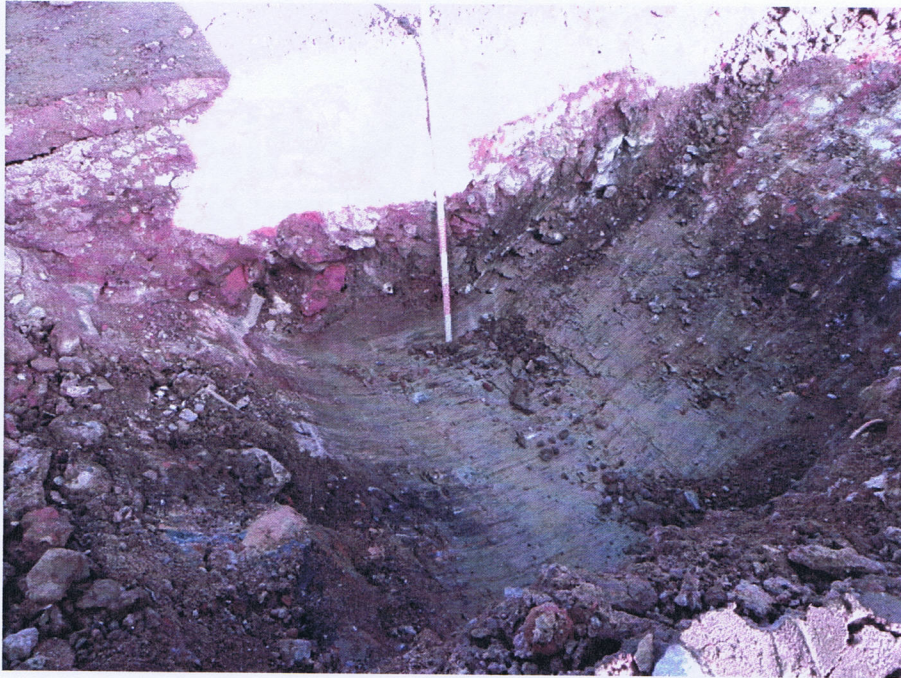
Foto 11: Baggerschurf S8 (ehemalige Lagerfläche von Halde IV).

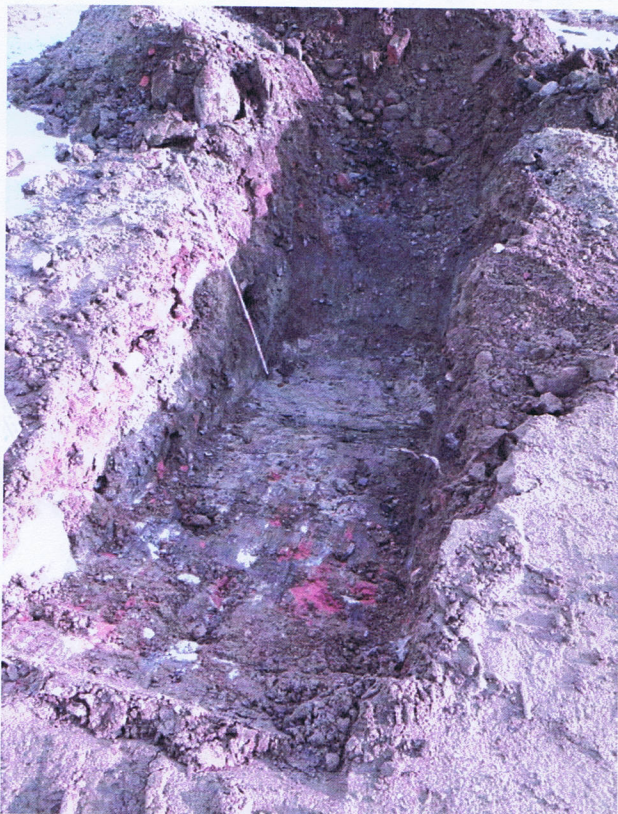
Foto 12: Baggerschurf S9 (ehemalige Lagerfläche von Halde IV).

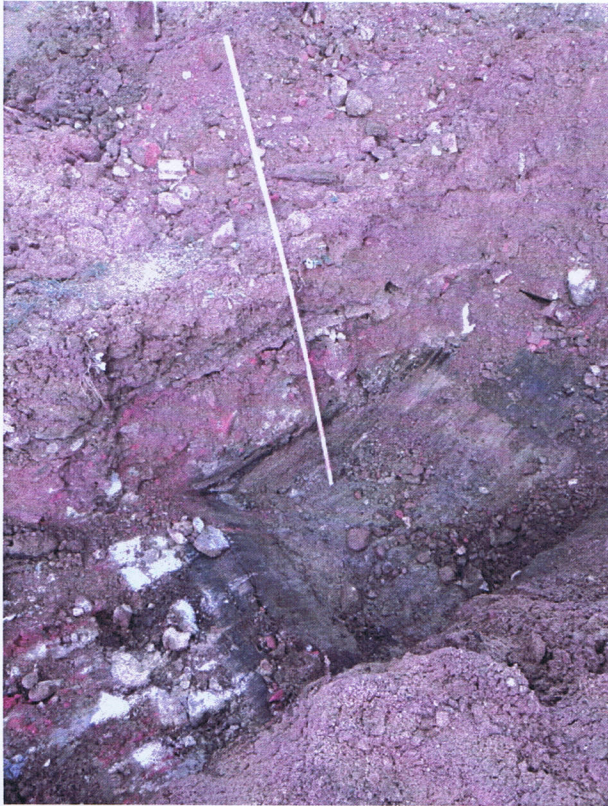
Foto 13: Baggerschurf S10 (ehemalige Lagerfläche von Halde IV).

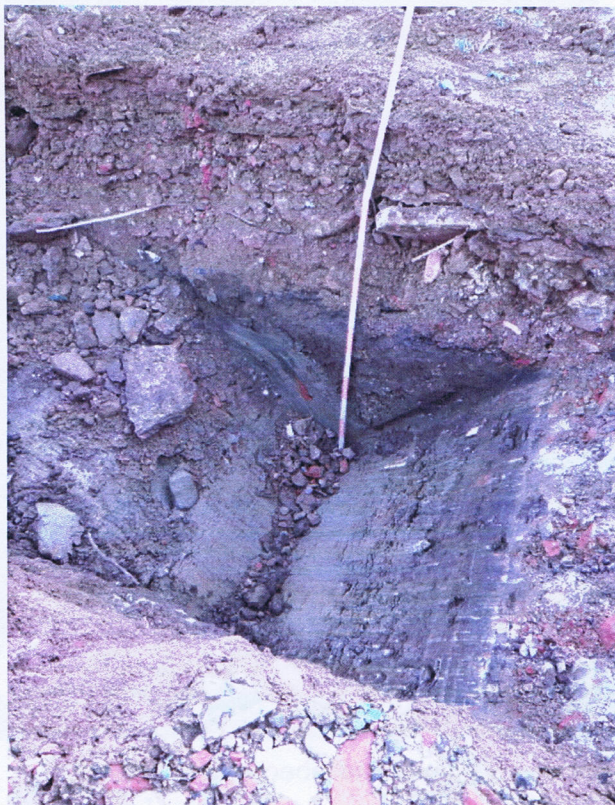
Foto 14: Baggerschurf S11 (ehemalige Lagerfläche von Halde IV).

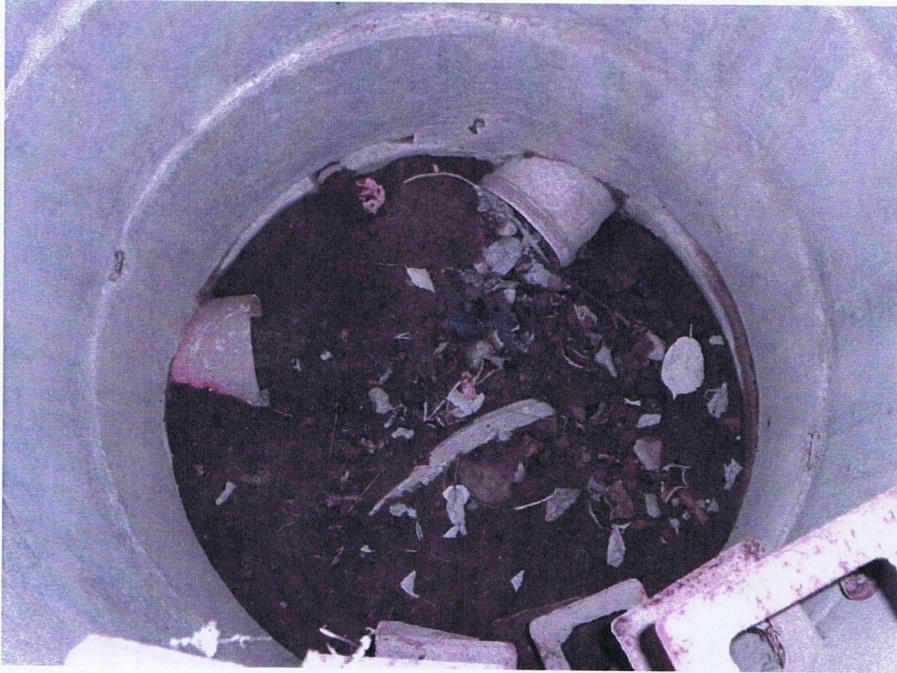
Foto 15: Revisions- / Übergabeschacht Regenentwässerung am Nordende des Regenrückhaltebeckens im westlichsten Grundstücksteil.

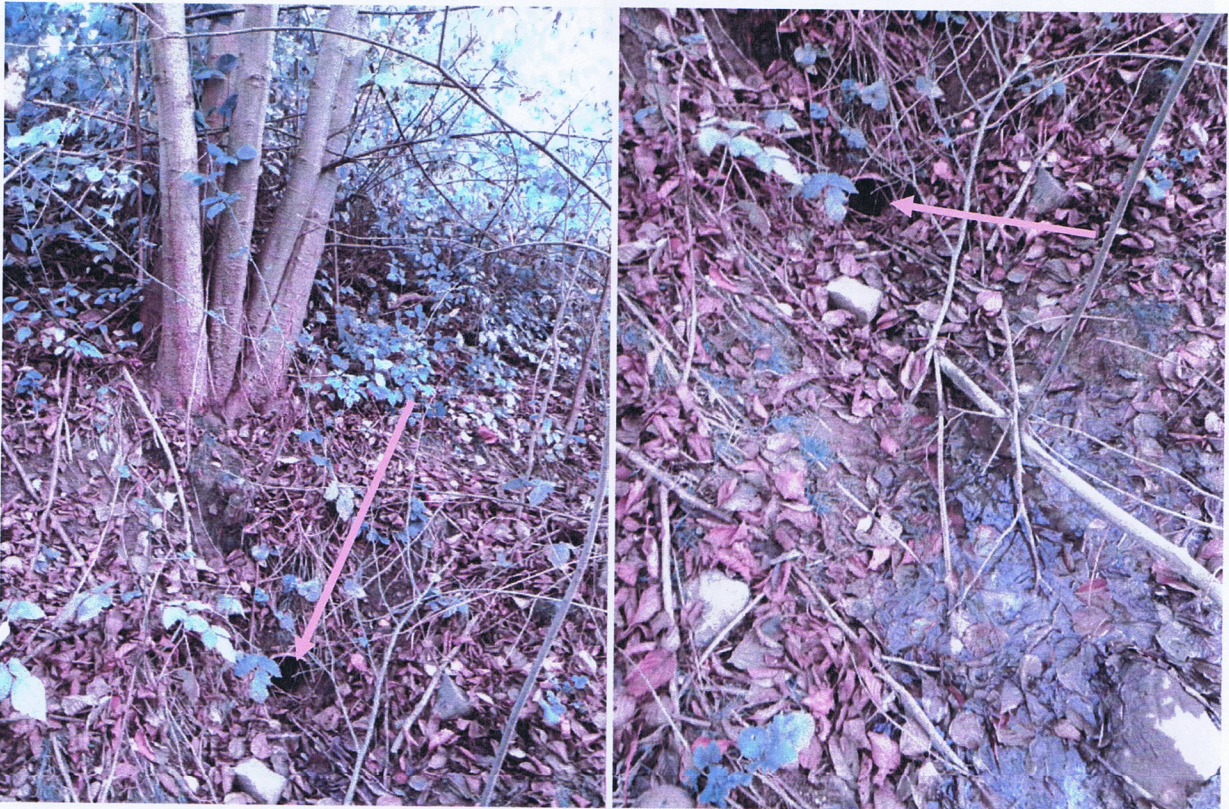
Fotos 16 und 17: Regenwassereinlauf am Nordende des Regenrückhaltebeckens (s. Pfeile).

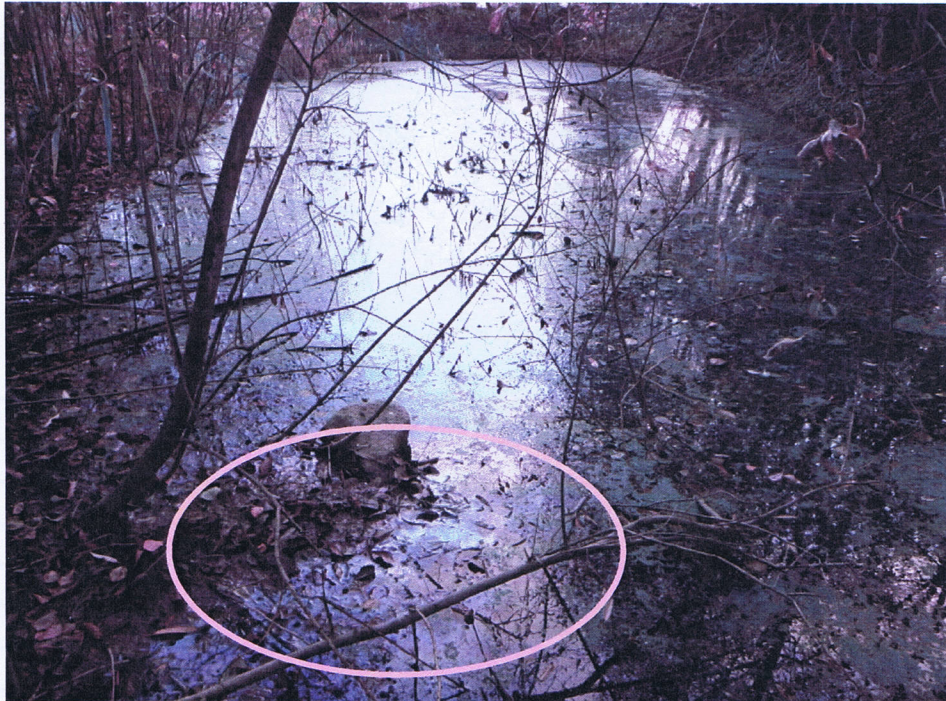
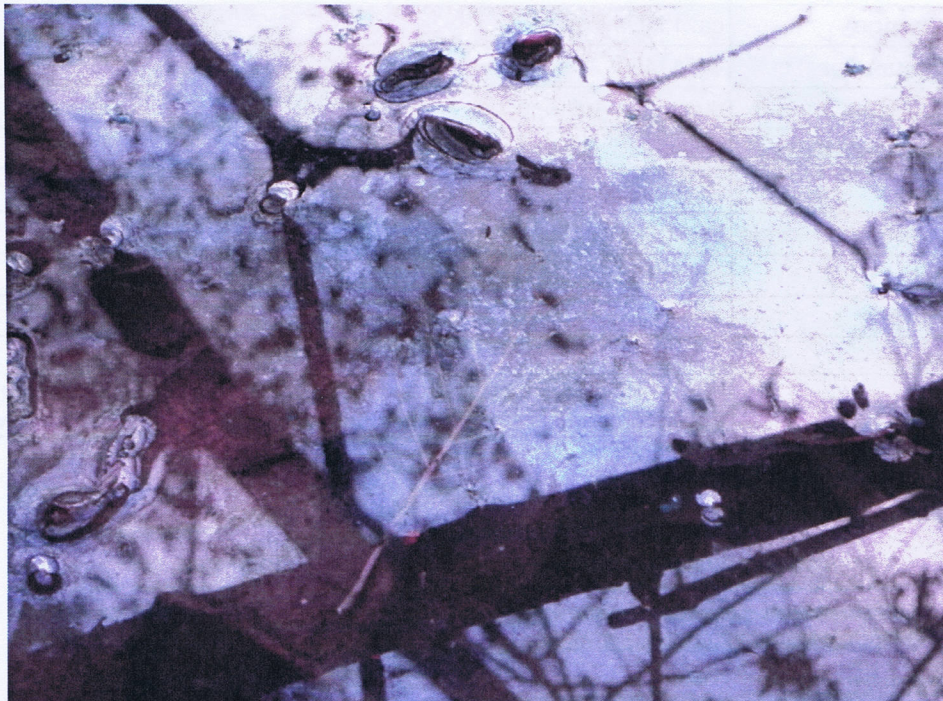
Fotos 18 und 19:

Bei den Schlieren, die am Nordende des Regenrückhaltebeckens im Bereich des Regenwassereinflaßes auf der Wasseroberfläche erkennbar sind (s. Markierung in Foto 18 und Detailaufnahme Foto 19), handelt es sich nicht um Ölschlieren, sondern um Eisenoxidausfällungen / Huminstoffe.
