G U T A C H T E N Nr.: 1906 112.1

Orientierende Untersuchungen nach
§ 2 Nr. 3 BBodSchV

Aufstellung des Bebauungsplanes Nr. 8 /
Änderung des Flächennutzungsplanes

Bahnhofstraße 30a - 34
in 23818 Neuengörs (OT Altengörs)

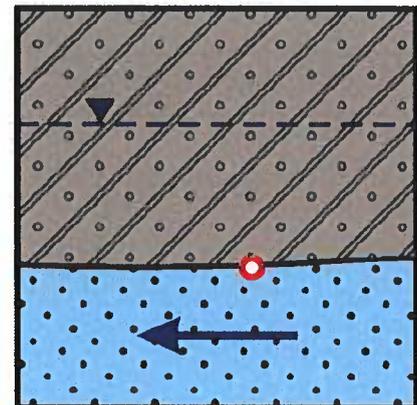
Abbildung 4: Ort der Beurteilung (Quelle: / 5 /)

- Ort der Beurteilung
- Grundwasseroberfläche
- ← Grundwasserfließrichtung

Gemäß BBodSchV ist zur Bewertung des Wirkungspfad des Boden - Grundwasser eine Sickerwasserprognose durchzuführen. Mit Hilfe der Sickerwasserprognose sollen die Gefahren für das Grundwasser abgeschätzt und beurteilt werden, die von bestehenden Altlasten und Kontaminationsverdachtsflächen bzw. von kontaminierten Materialien ausgehen können. Dazu gehört die Ermittlung bzw. Abschätzung der realen oder potentiellen Emission aus dem Bereich der ungesättigten Zone (Quellstärke) und der Konzentration und Frachten im Sickerwasser am Übergang von der ungesättigten zur gesättigten Zone (= Ort der Beurteilung) sowie die Abschätzung der Überschreitung der Prüfwertes der BBodSchV am OdB. Bei freiem Grundwasserspiegel ist der Ort der Beurteilung innerhalb des Grundwasserleiters im Übergangsbereich von der ungesättigten zur wassergesättigten Zone beim höchsten bekannten Grundwasserstand als Bemessungswasserstand anzusetzen.

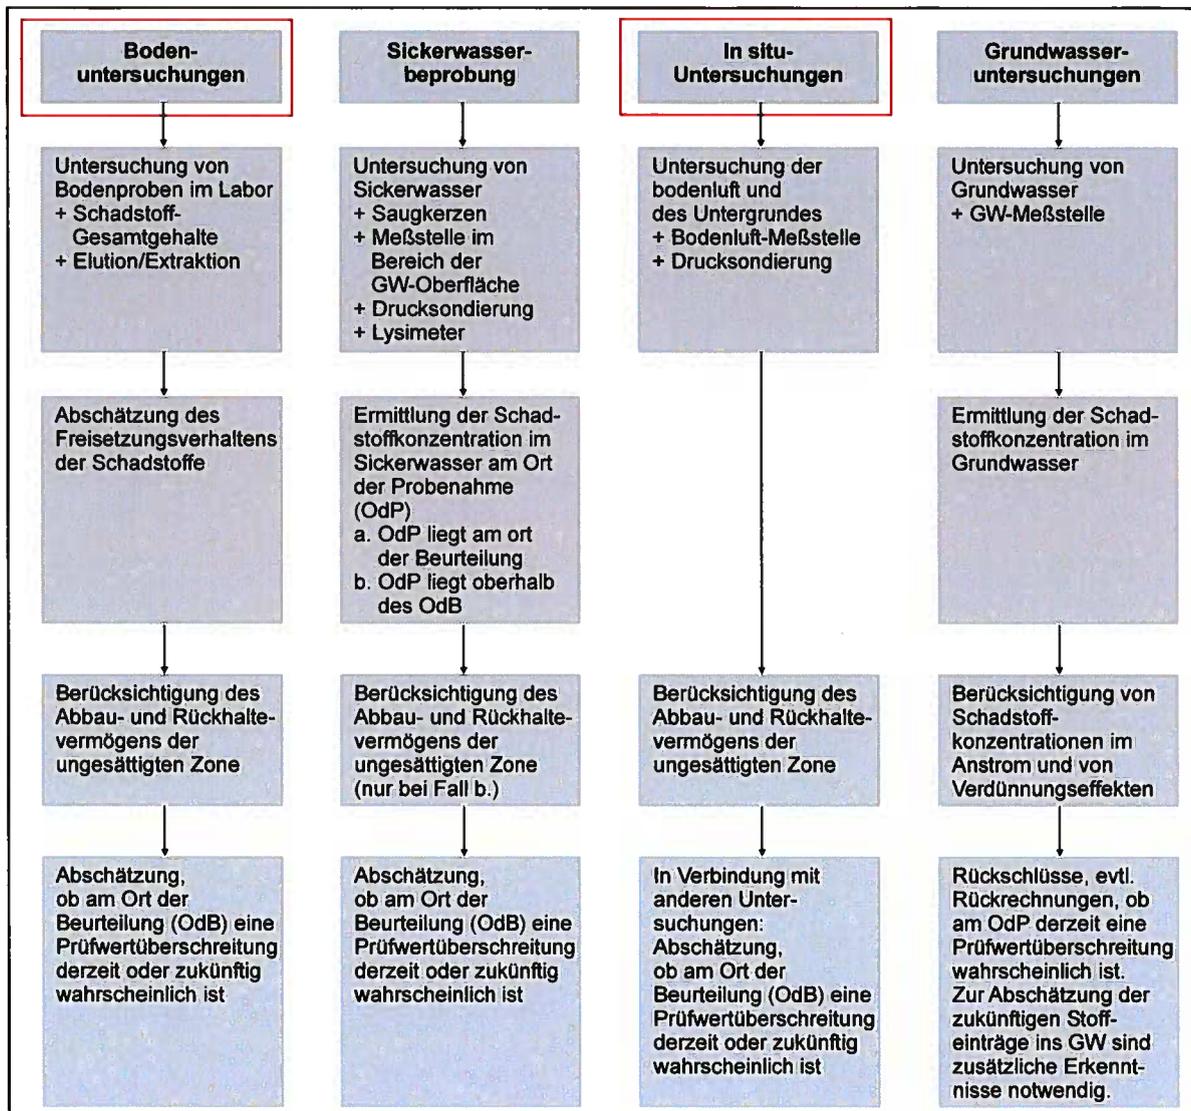
Abbildung 5: Verfahrensweisen der Sickerwasserprognose nach BBodSchV (Quelle: LABO 07/2003;/ 6 /) - rot markiert die angewandten Methoden

Die Sickerwasserprognose soll gemäß BBodSchV anhand praxiserprobter Verfahren durchgeführt werden. Hierbei bieten sich bei dem derzeitigen Stand der Technik vier Verfahrensweisen an (vgl. Abbildung 5):

1. Bodenuntersuchungen
2. Sickerwasserbeprobungen
3. In situ-Untersuchungen
4. Grundwasseruntersuchungen

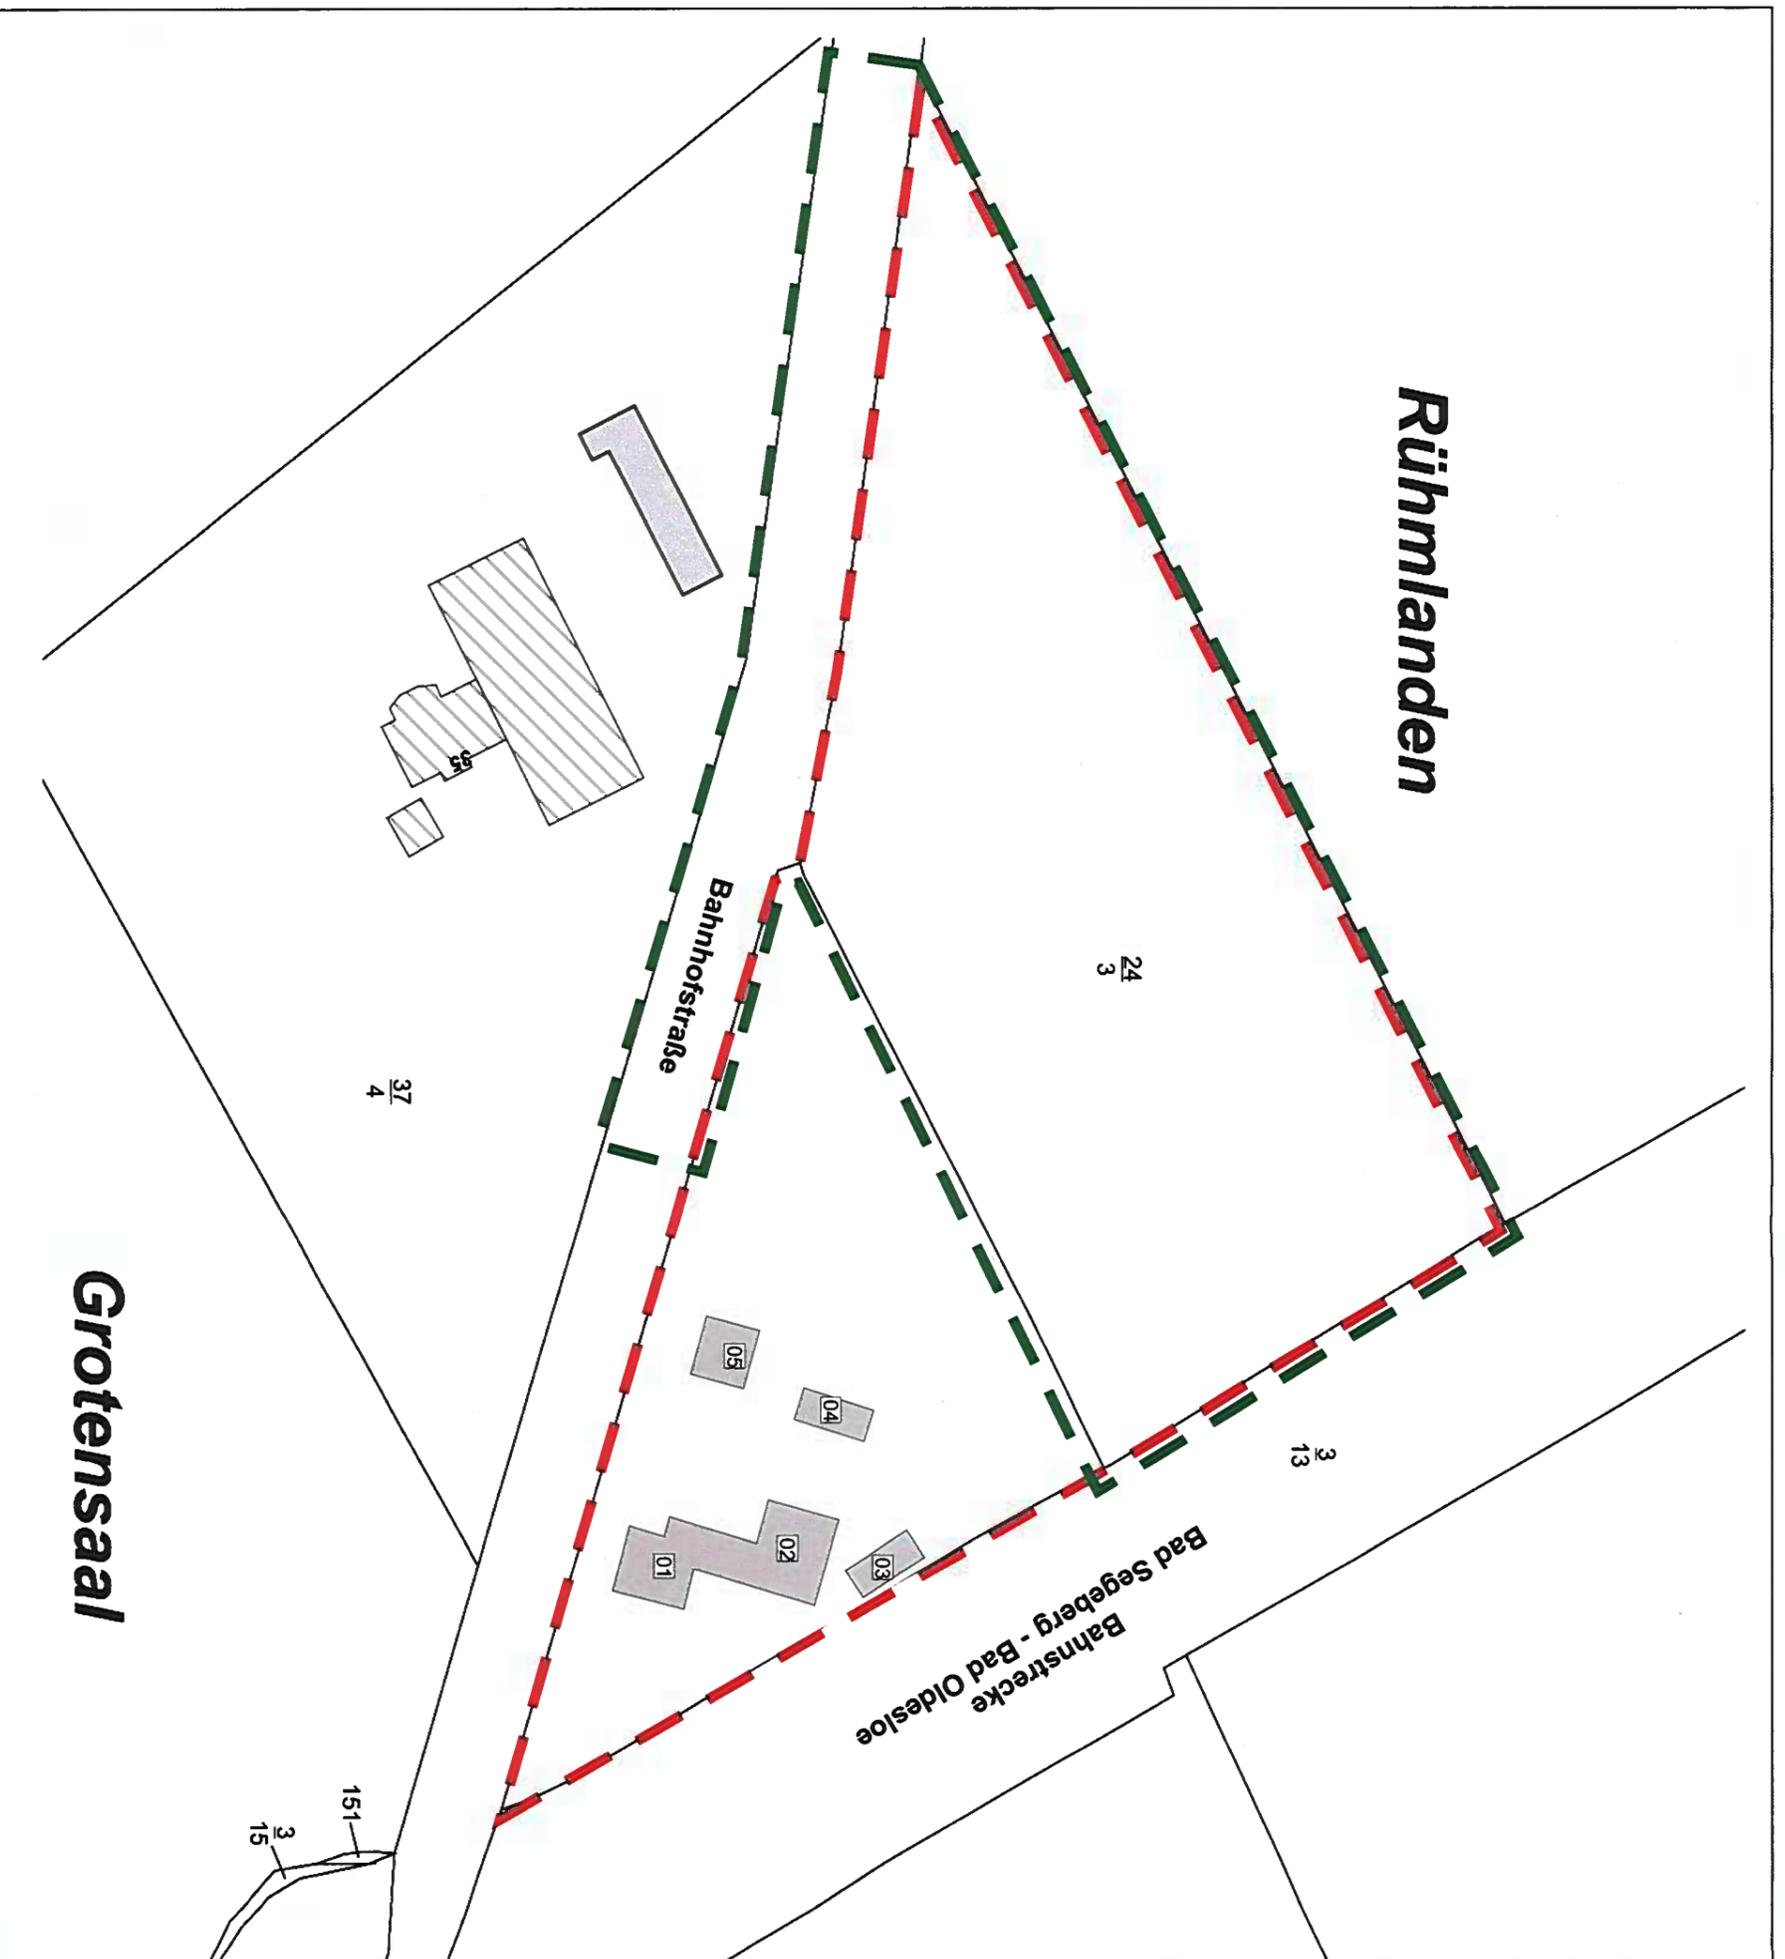
Lageplan Bau- und Nutzungssituation 1934
„Tischlerei Wilhelm Hintz“

- 01 - Wohnhaus und Büro
- 02 - Tischlereiwerkstatt
- 03 - Hühnerstall
- 04 - Holzlager
- 05 - Garage und Späreschuppen

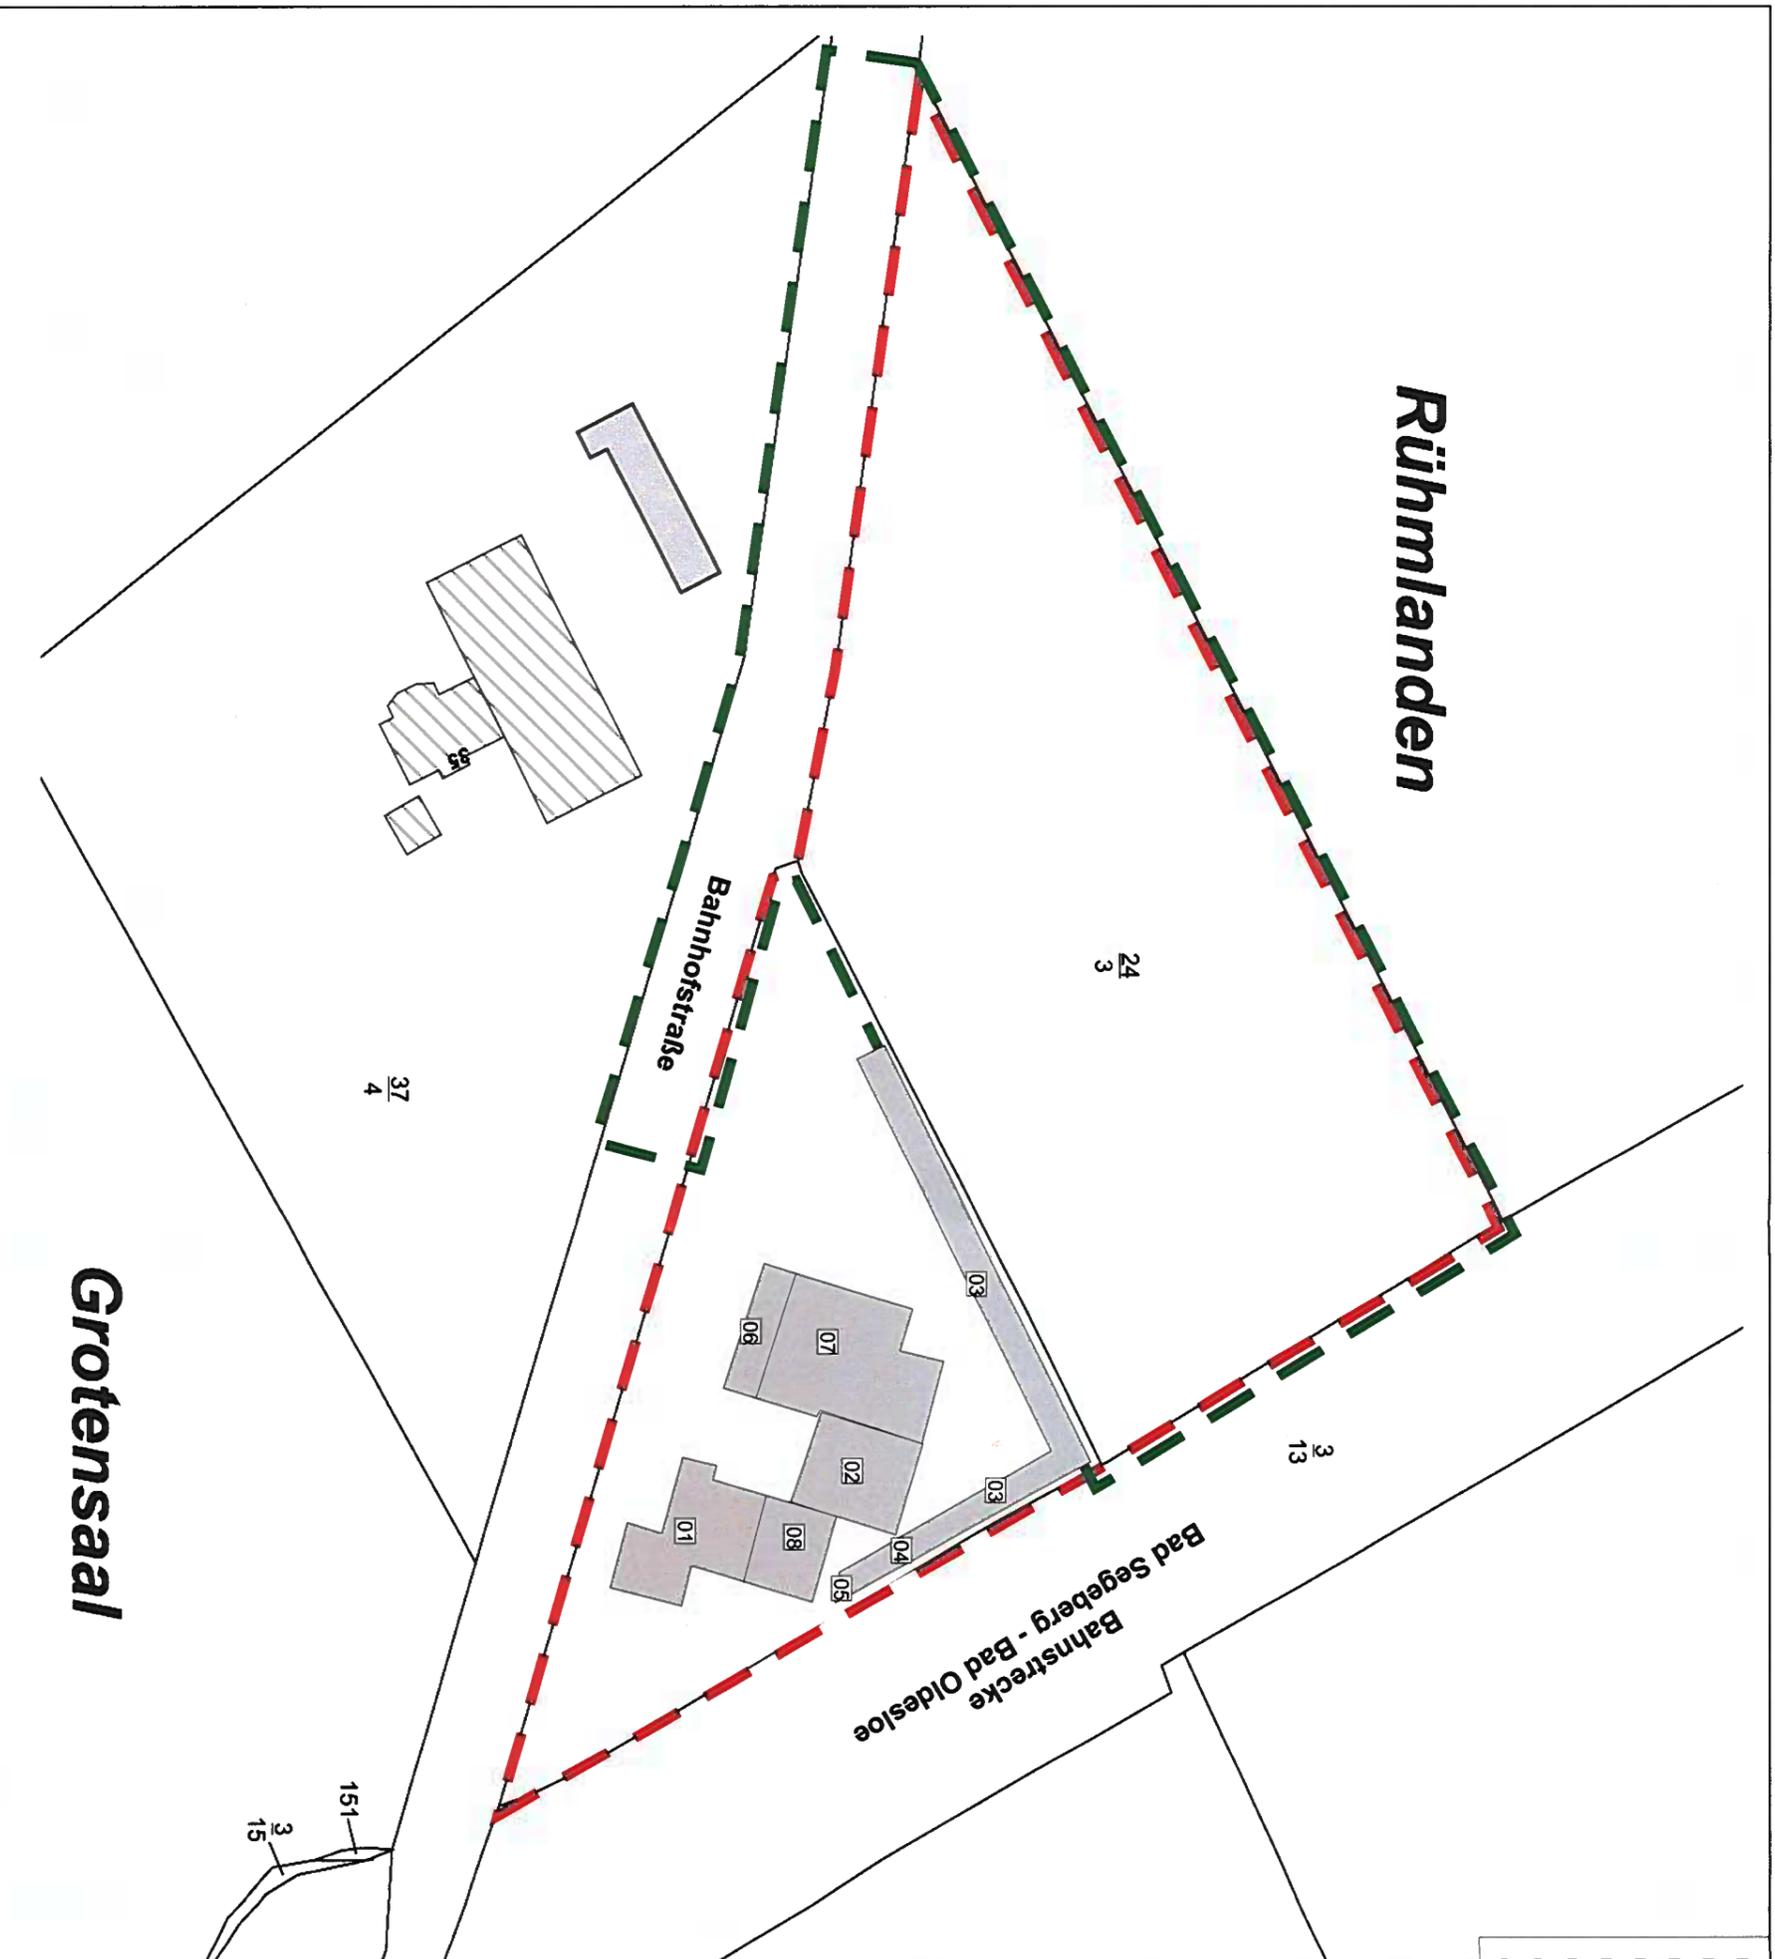
Lageplan Bau- und Nutzungssituation 1962-ca. 1980
„Landmaschinen- und KFZ-Reparaturwerkstatt
Hinrichsen“

- 01 - Wohnhaus und Büro
- 02 - KFZ-/Landmaschinenwerkstatt
- 03 - Unterstände für (Nutz-)Fahrzeuge
- 04 - Waschraum Trecker
- 05 - Teilwäsche
- 06 - Ausstellungshalle für Landmaschinen
- 07 - Lager für Landmaschinen und Trecker
- 08 - Erstteilelager

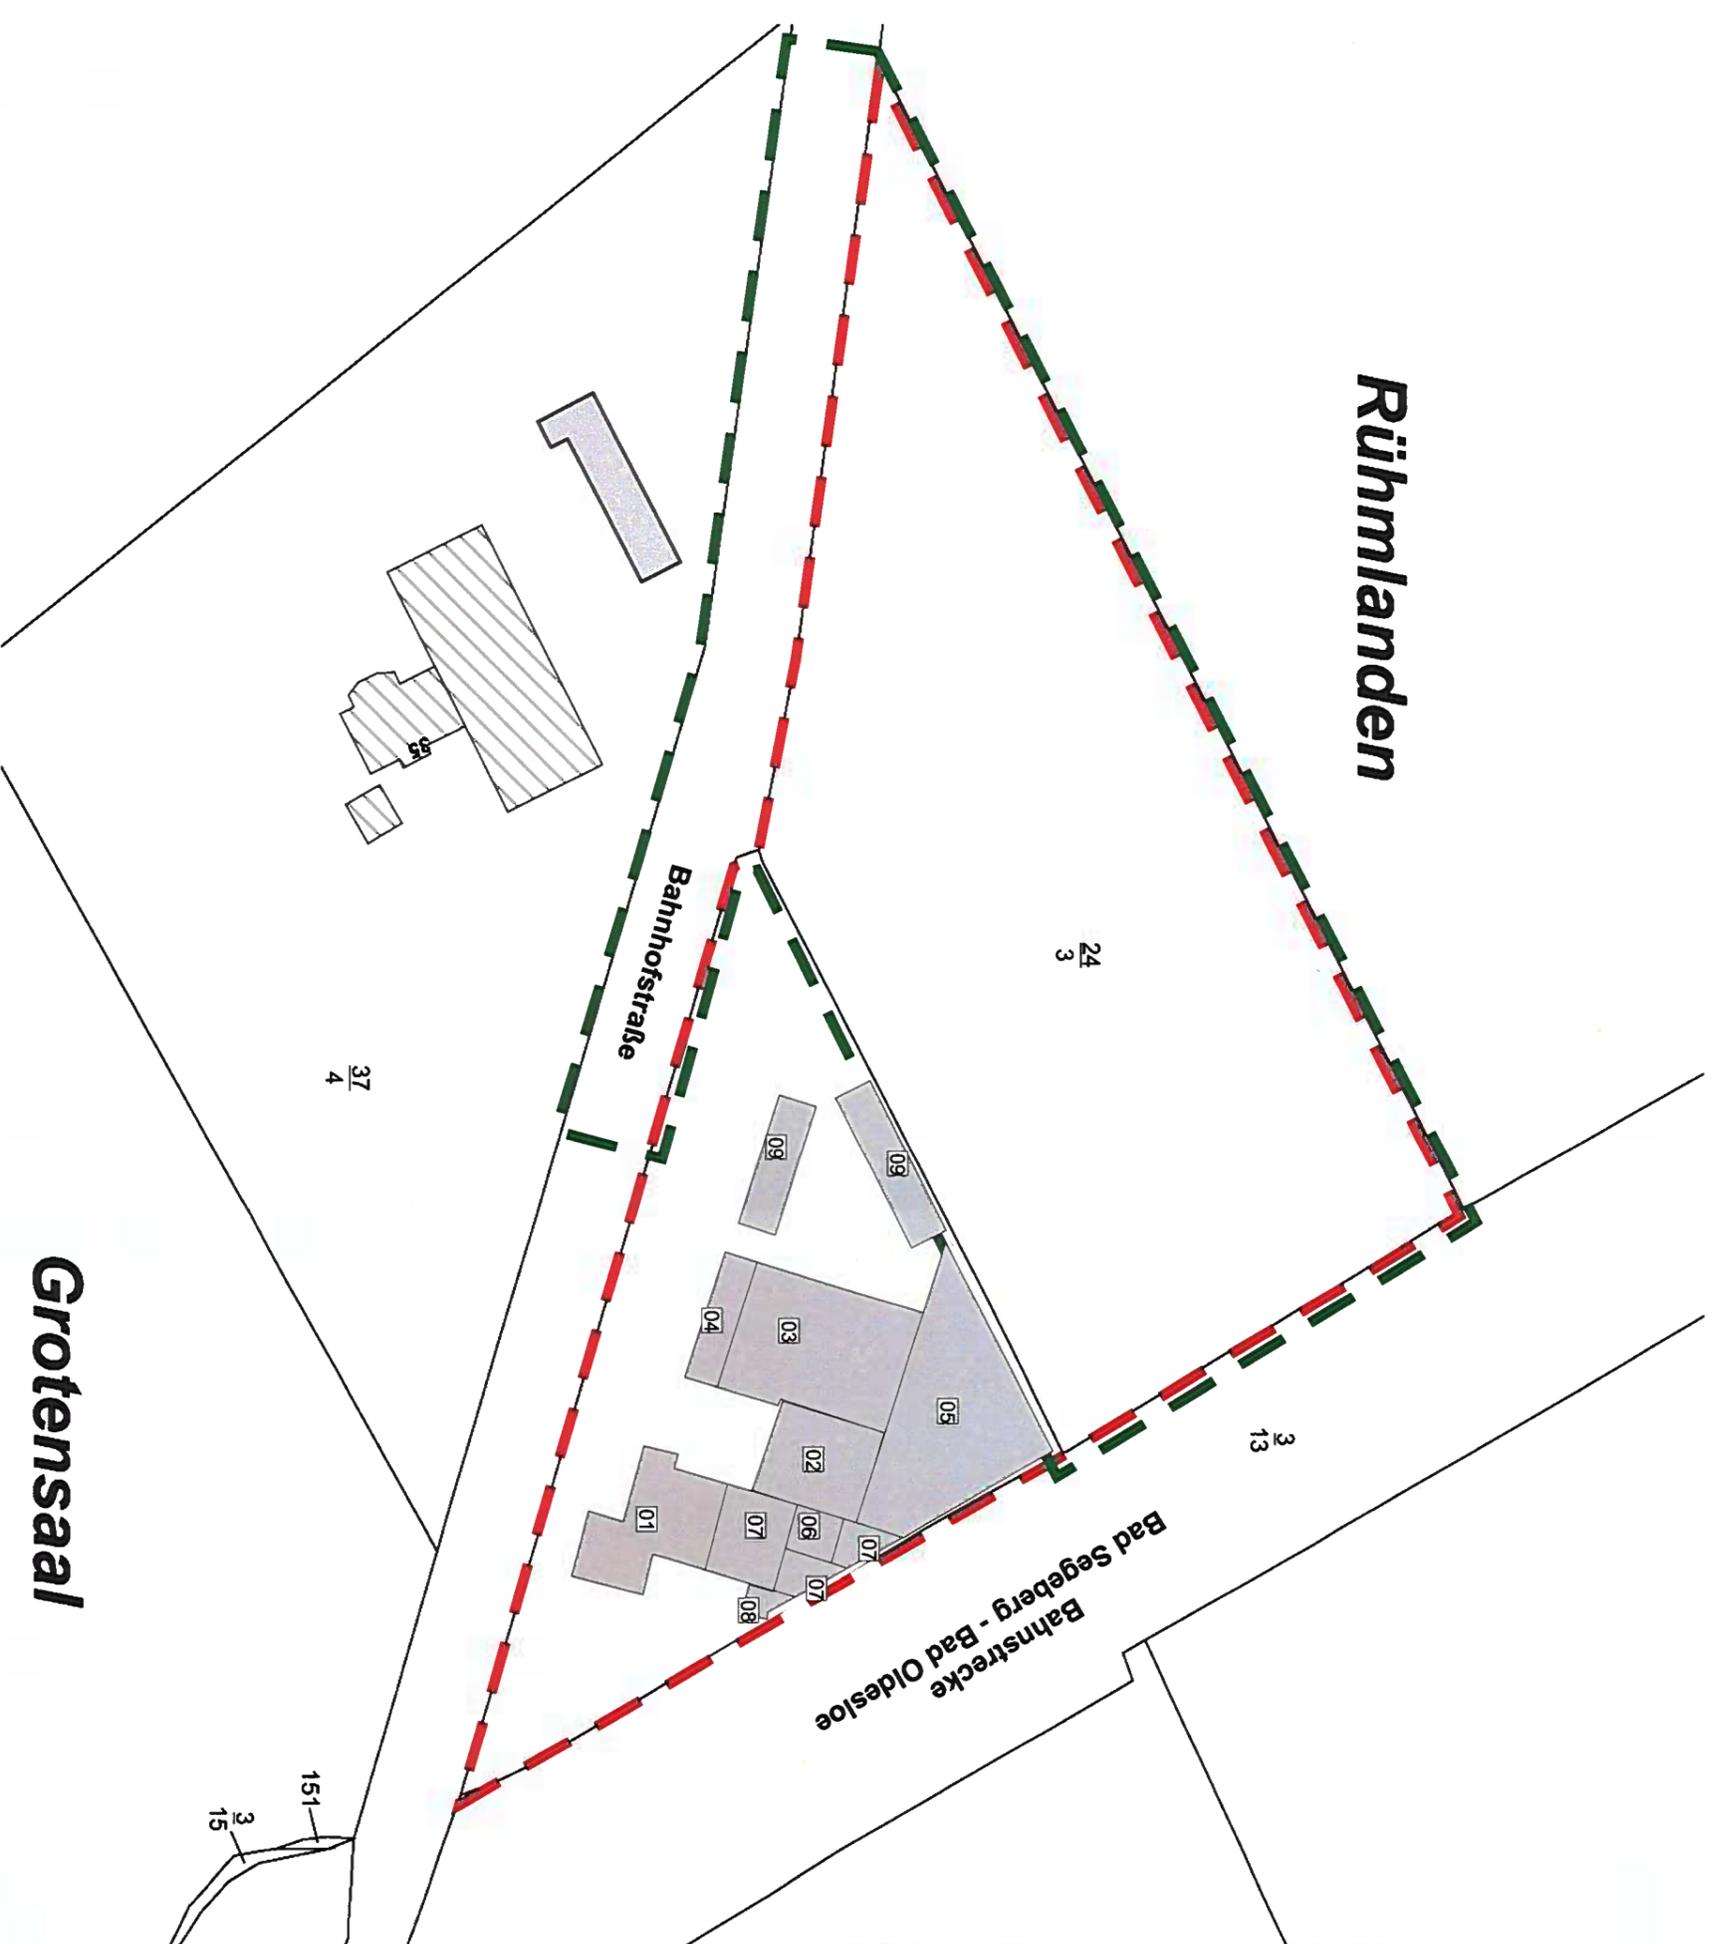
**Lageplan Bau- und Nutzungssituation ca. 1980-1985
„Landmaschinen- und KFZ-Reparaturwerkstatt
Hinrichsen“**

- 01 - Wohnhaus und Büro
- 02 - KFZ-/Landmaschinenwerkstatt
- 03 - Lagerhalle
- 04 - Ersatzteilleger
- 05 - überdachter Abstellplatz
- 06 - Schmiede
- 07 - Lager
- 08 - Stall
- 09 - offener Unterstand

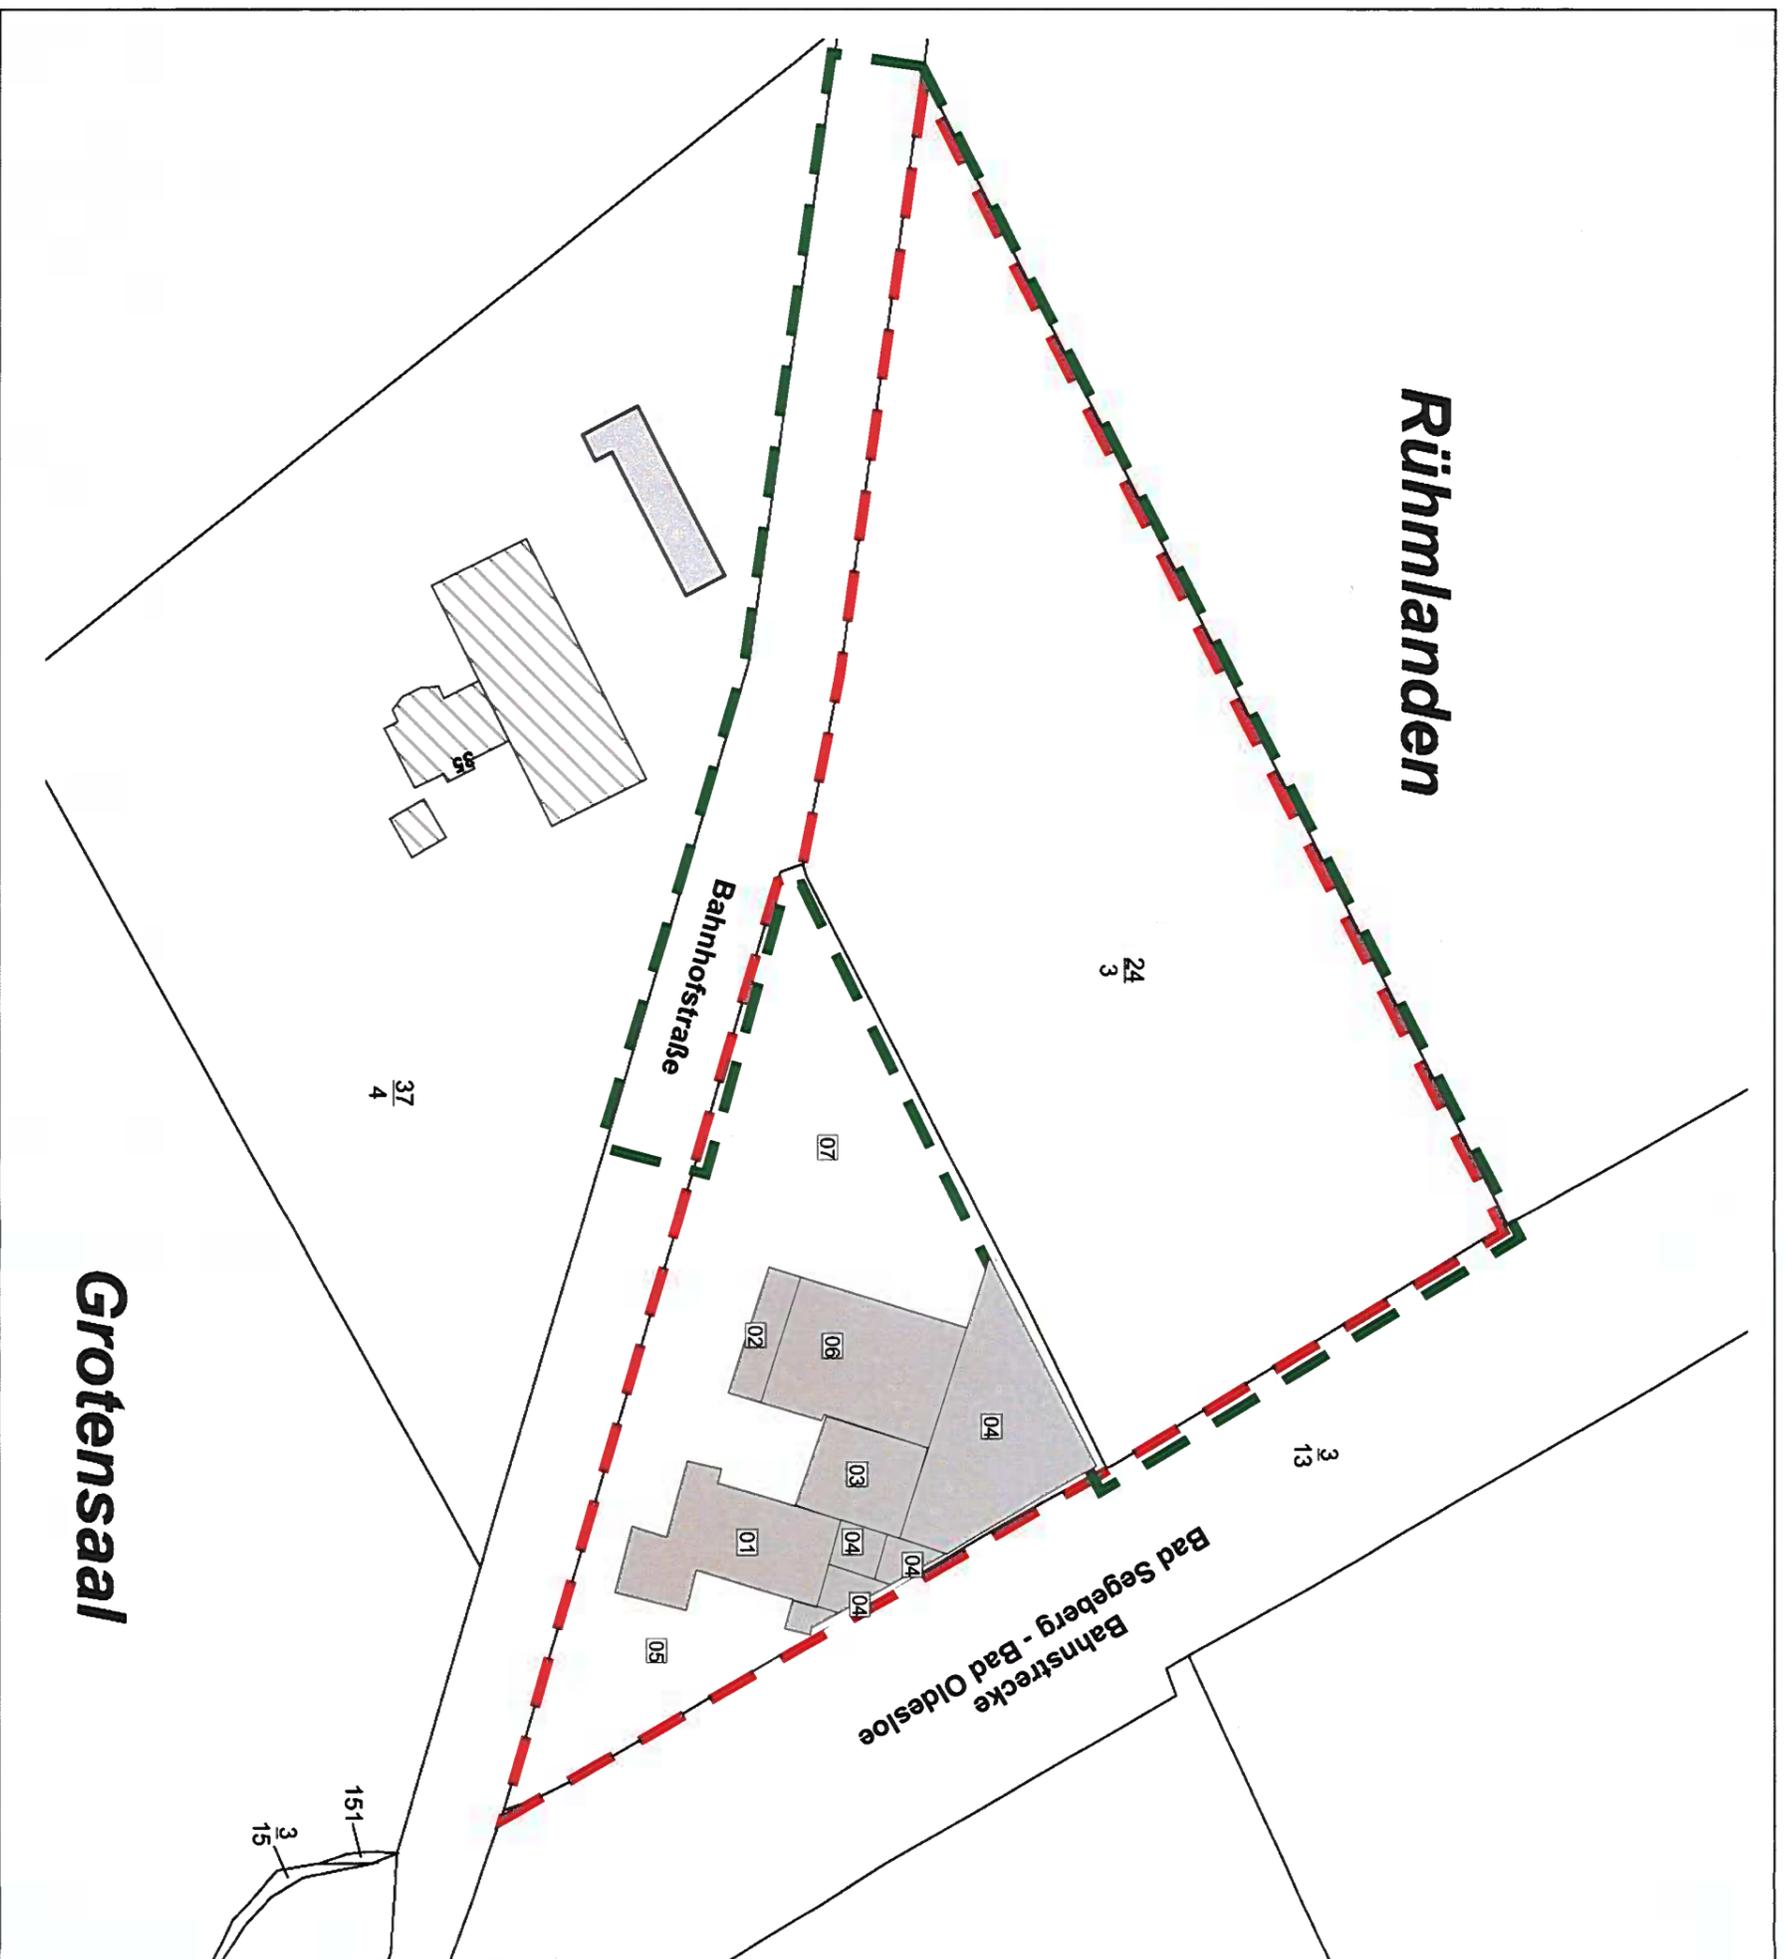
Lageplan Bau- und Nutzungssituation 1986-heute
„Reifenhandel Runge/Kasten/Freudenberg“

- 01 - Wohnhaus (Sozialwohnungen)
- 02 - Büro
- 03 - Werkstatt
- 04 - Reifenlager
- 05 - Kinderspielplatz
- 06 - Reifenlager, heute Tischlerwerkstatt
- 07 - offene Reifenlagerung

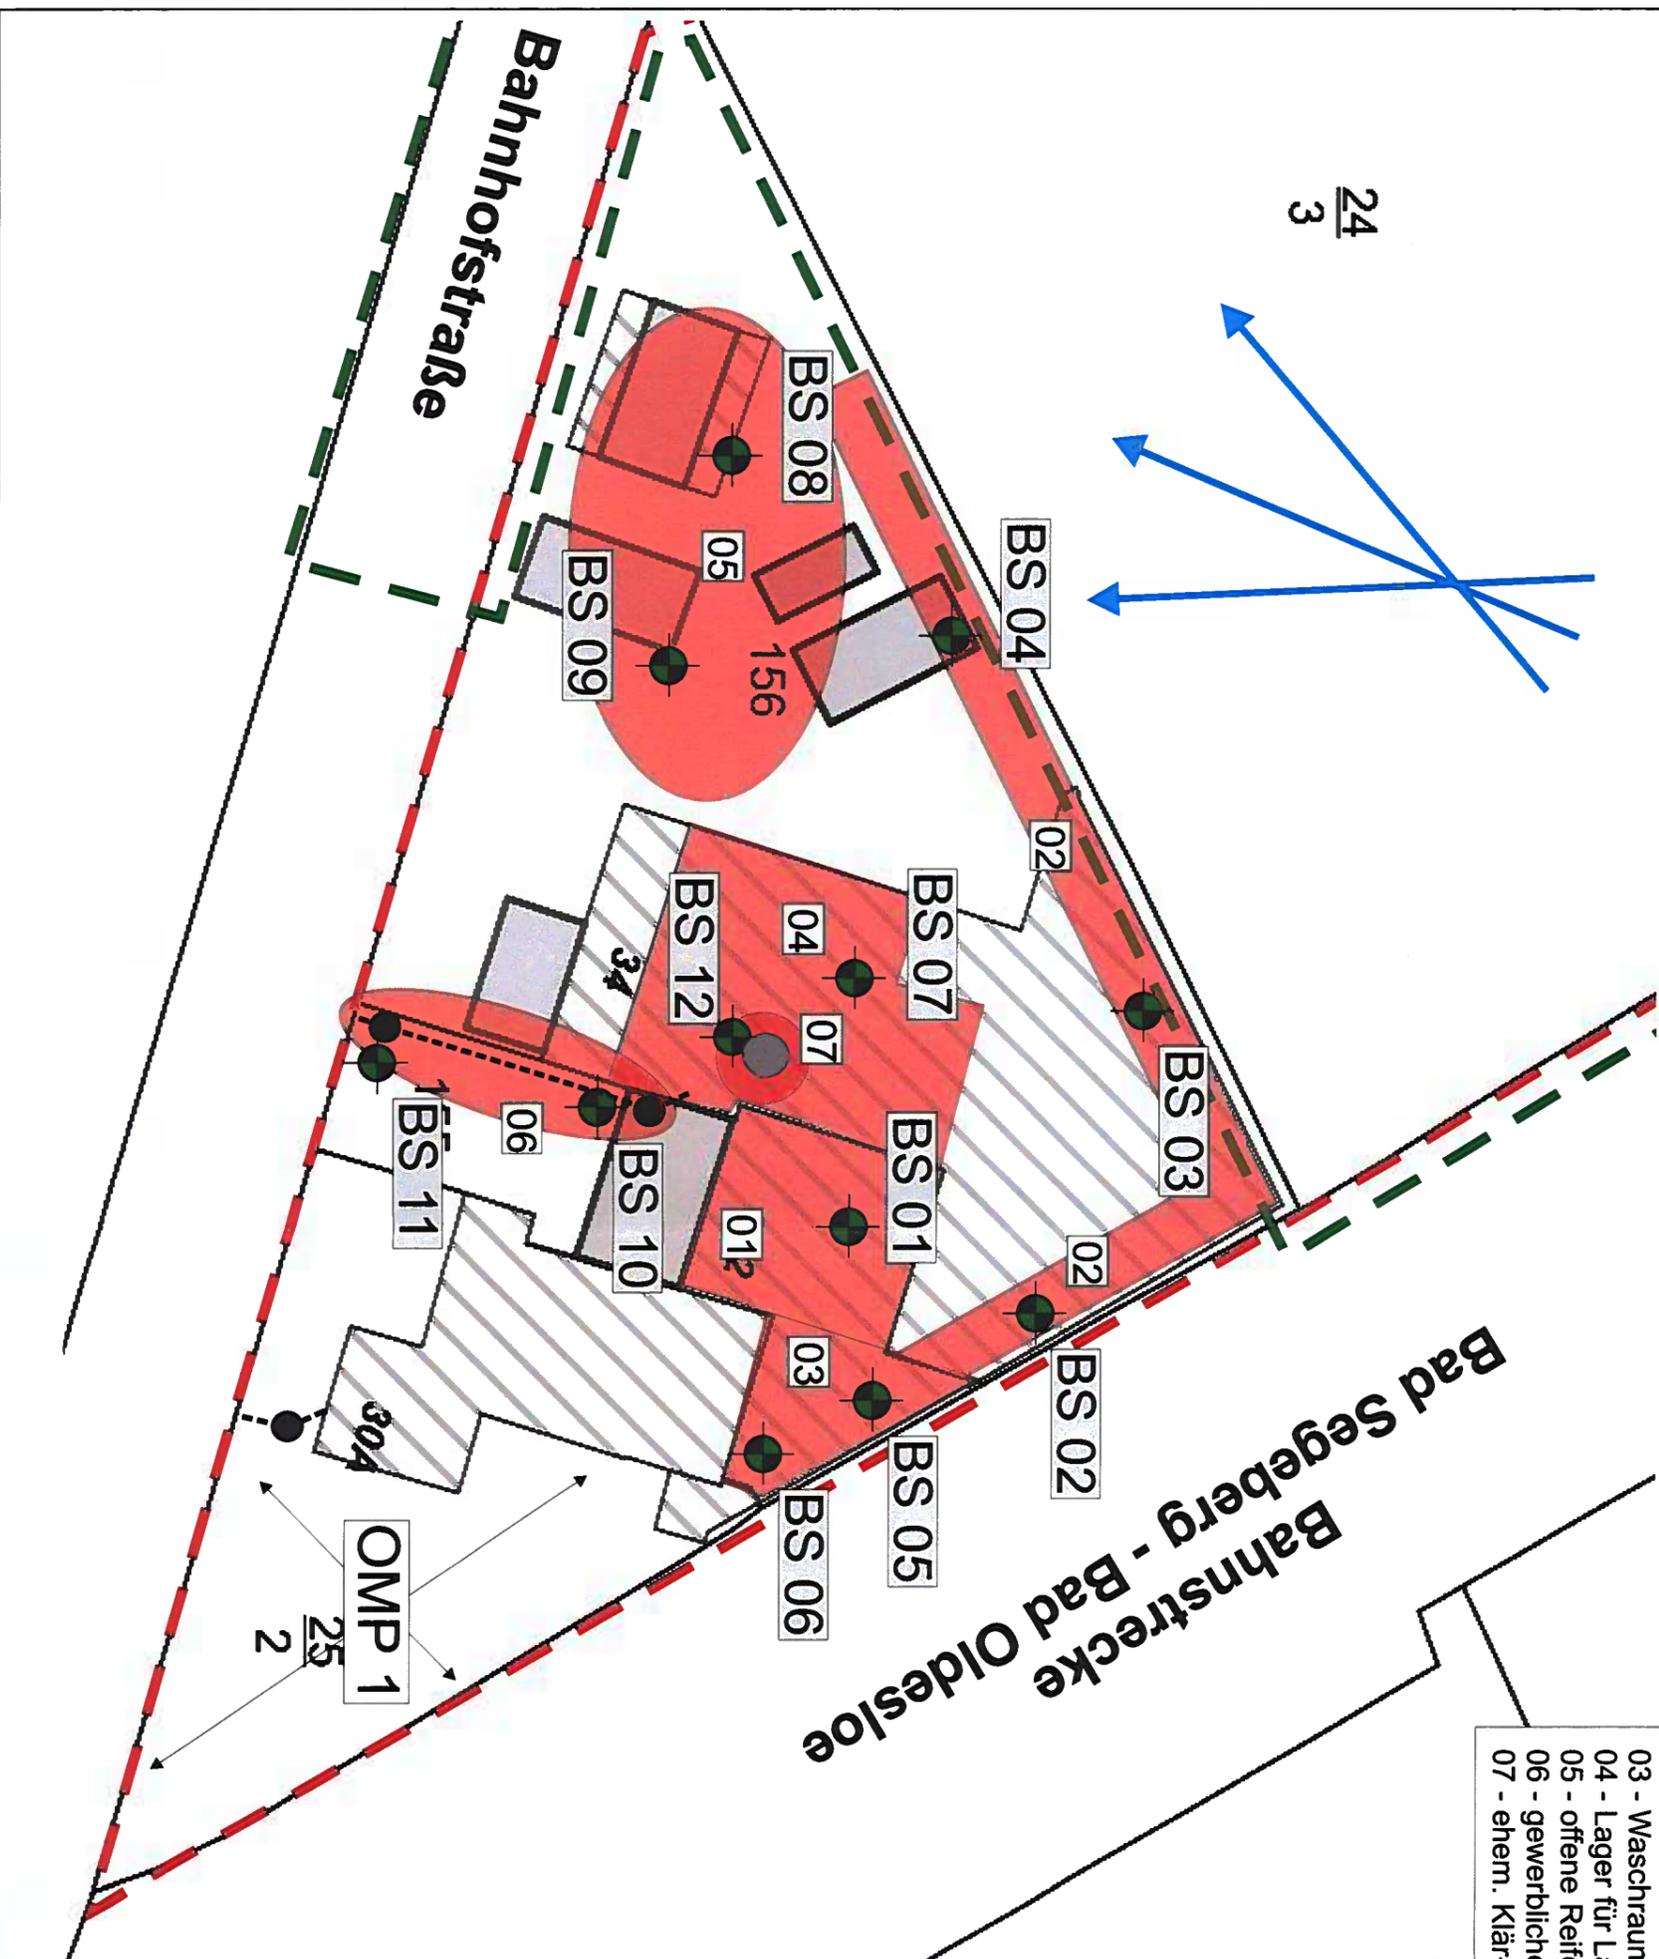
**Lageplan zu Kontaminationsverdachtsflächen
und Untersuchungspunkte
(Maßstab 1 : 1.000)**

- Kontaminationsverdachtsflächen:**
- 01 - KFZ-/Landmaschinenwerkstatt
 - 02 - Unterstände für (Nutz-)Fahrzeuge
 - 03 - Waschraum Trecker / Teilwäsche / Schmiede / Lager
 - 04 - Lager für Landmaschinen und Trecker
 - 05 - offene Reifenlagerung
 - 06 - gewerbliche Abwasserleitung
 - 07 - ehem. Klär-/Sickergrube

Im Rahmen der Untersuchungen wurden sieben Kontaminationsverdachtsflächen (KVF) ermittelt. Die ausgewiesenen KVF wurden im Rahmen der orientierenden Untersuchungen untersucht. Im Bereich einer (KVF 2) der sieben untersuchten KVF konnten relevanten Bodenverunreinigungen festgestellt werden, bei denen es nicht auszuschließen ist, dass sie als schädliche Bodenveränderungen gemäß Bundes-Bodenschutzgesetz (BBodSchG) § 2 Abs. 3 zu bewerten sind.

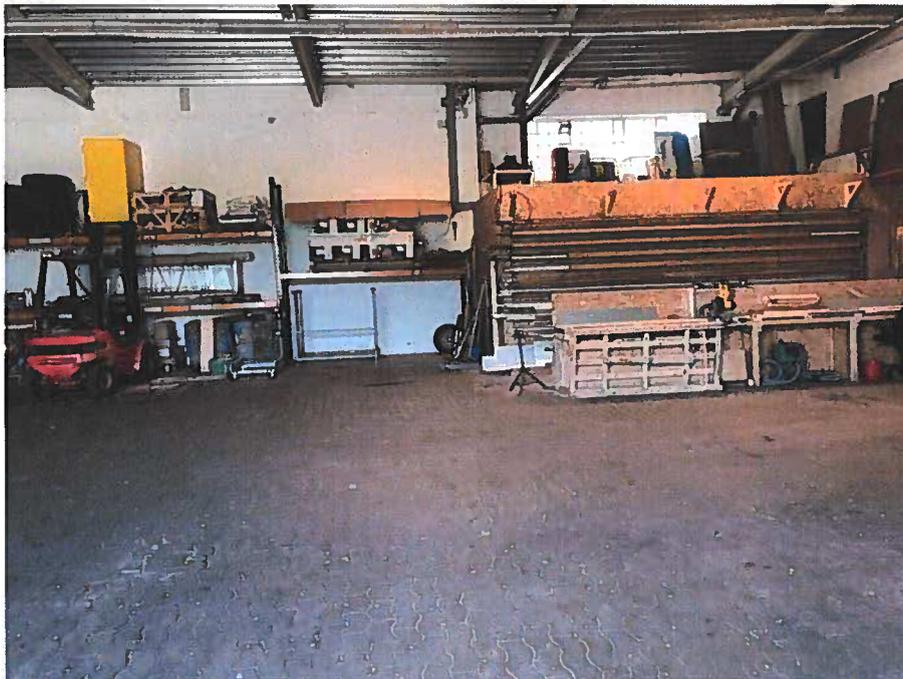
Foto 6: Blick nach E in Tischlerwerkstatt (KVF 04)

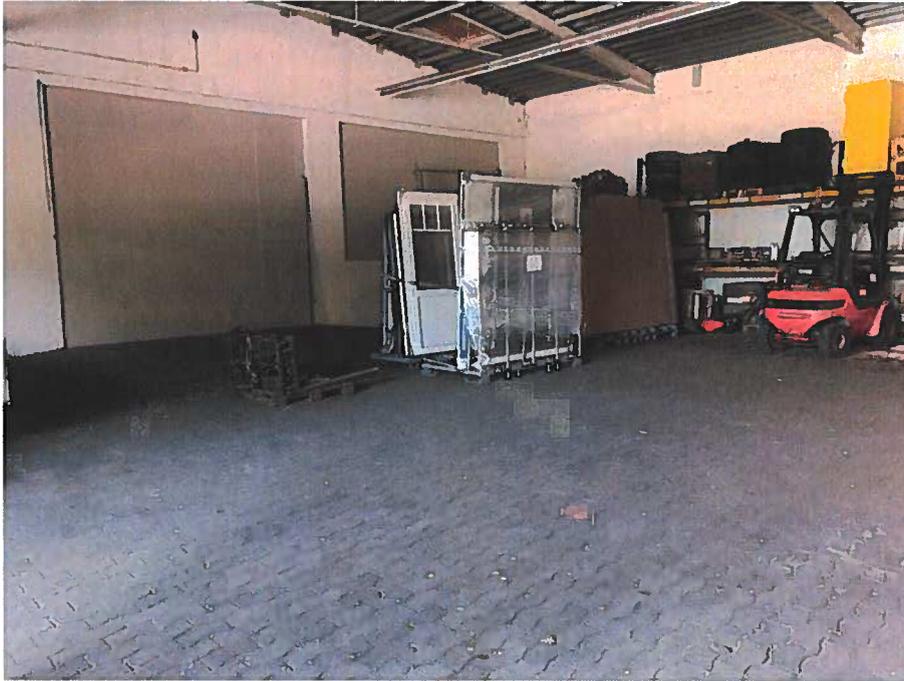
Foto 7: Blick nach NE in Tischlerwerkstatt (KVF 04)

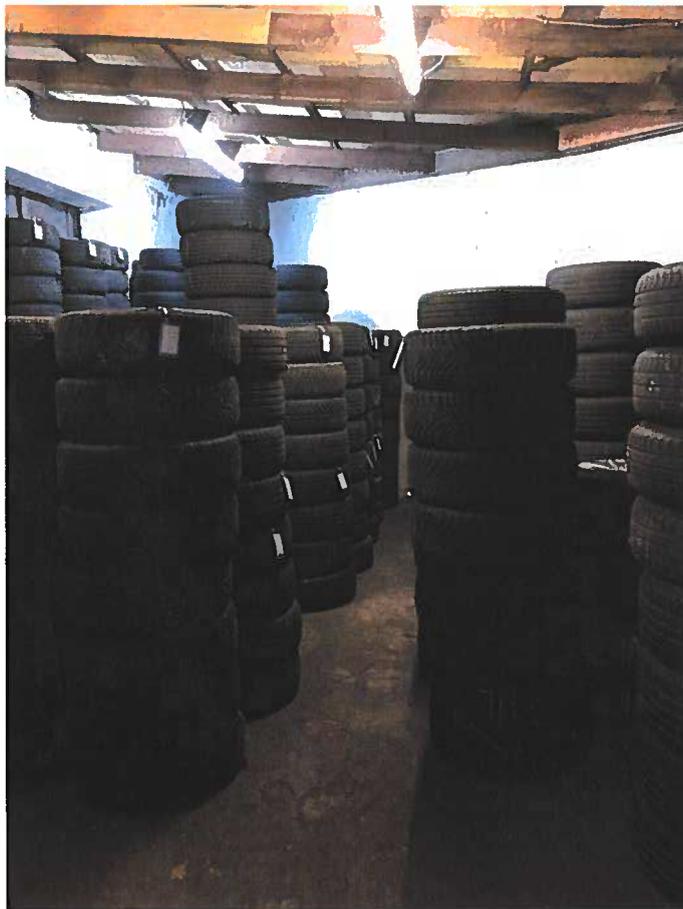
Foto 8: Blick nach N in Lagerraum (KVF 03)

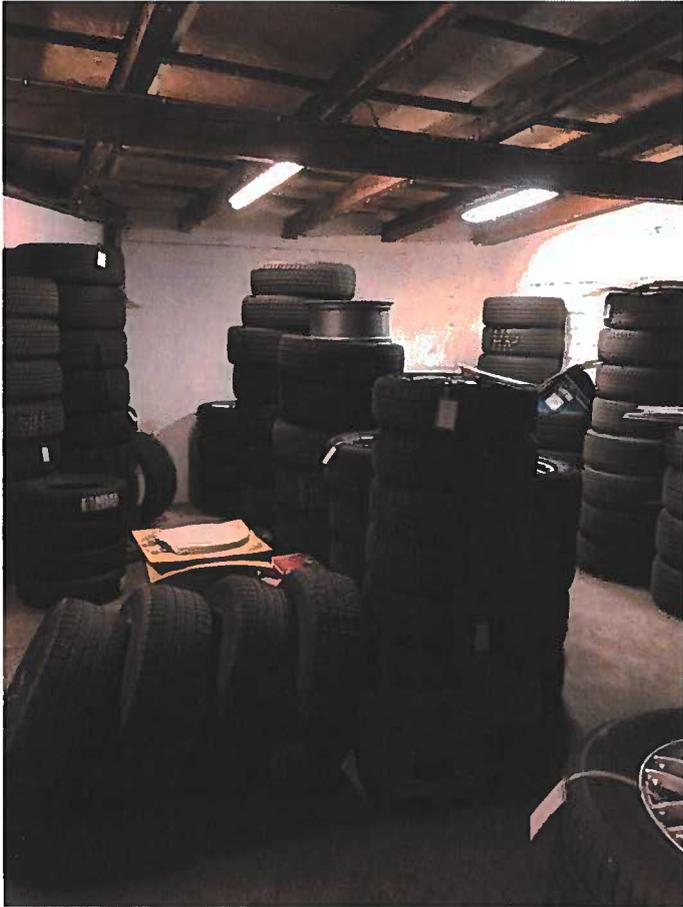
Foto 9: Blick nach E in Lagerraum (KVF 03)

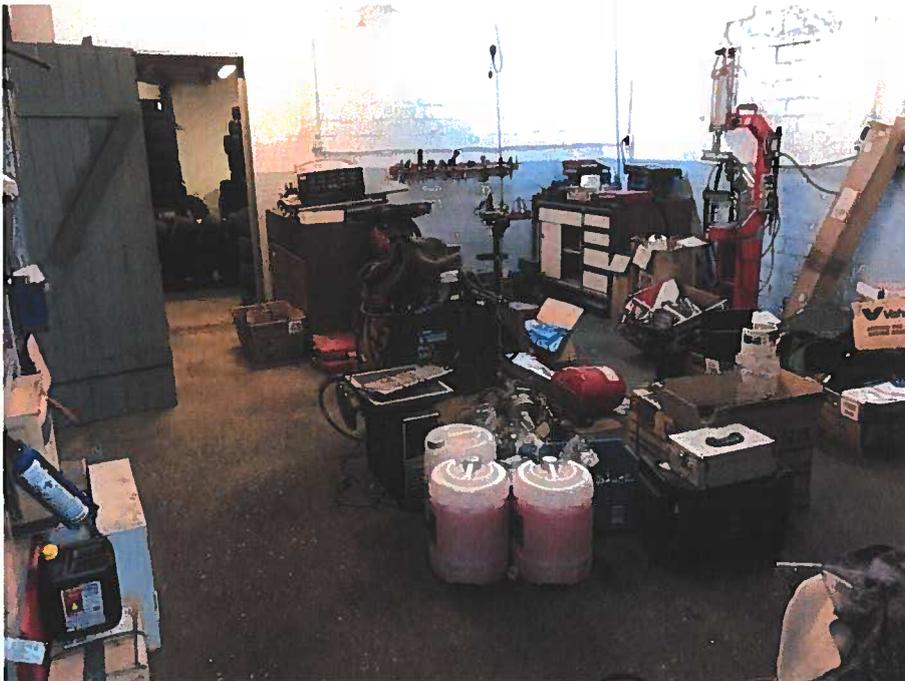
Foto 10: Blick nach E in Lagerraum – vorderer Bereich (KVF 03)

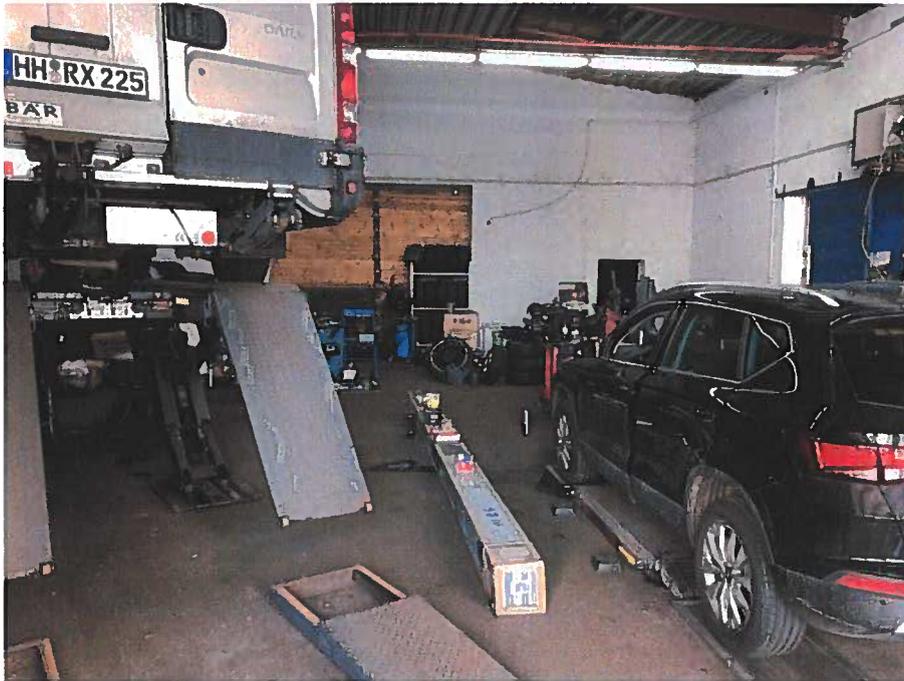
Foto 11: Blick nach N in KFZ-Werkstatt (KVF 01)
