G U T A C H T E N Nr.: 1906 112.1

Orientierende Untersuchungen nach
§ 2 Nr. 3 BBodSchV

Aufstellung des Bebauungsplanes Nr. 8 /
Änderung des Flächennutzungsplanes

Bahnhofstraße 30a - 34
in 23818 Neuengörs (OT Altengörs)

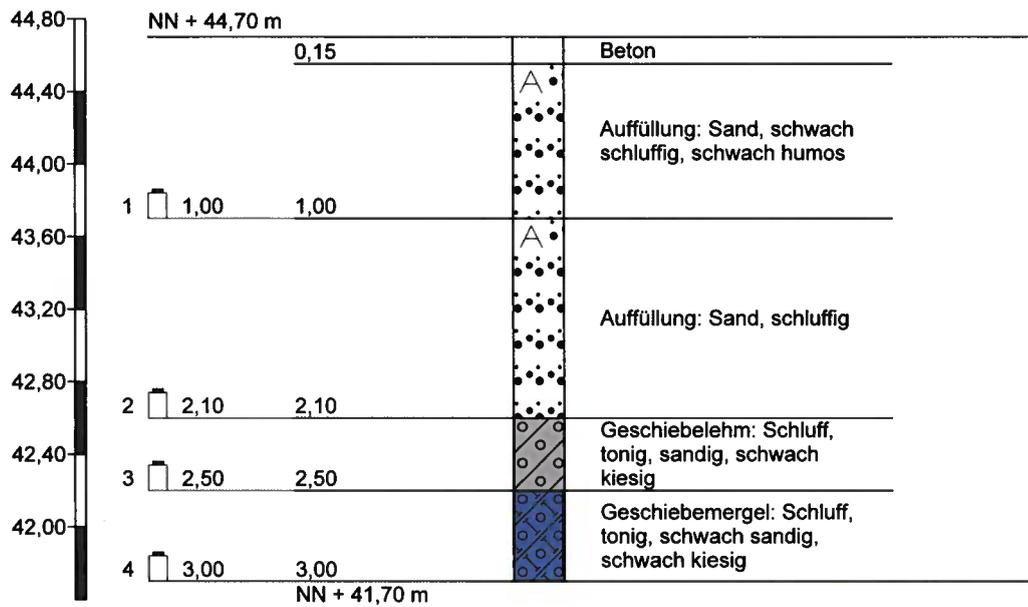
BS1

b)							
	c)	d)	e)					
	f)	g)	h)					
1,00	a) Auffüllung: Sand, schwach schluffig, schwach humos			Handschtachtung , erdfeucht			1	1,00
	b) lagig schwach bindig

c)	d)	e) braun - dunkelbraun					
	f) Auffüllung	g) Auffüllung	h) A					
2,10	a) Auffüllung: Sand, schluffig			erdfeucht - trocken			2	2,10
	b)							
	c)	d) leicht zu bohren	e) hellbraun - beige

f) Auffüllung	g) Auffüllung	h) A					
2,50	a) Geschiebelehm: Schluff, tonig, sandig, schwach kiesig			erdfeucht - feucht			3	2,50
	b)							
	c) steif - halbfest	d) mittel zu bohren	e) hellbraun

f) Geschiebelehm	g) Quartär	h) UL					
3,00	a) Geschiebemergel: Schluff, tonig, schwach sandig, schwach kiesig			erdfeucht, kein Wasser bis zur E.T.			4	3,00

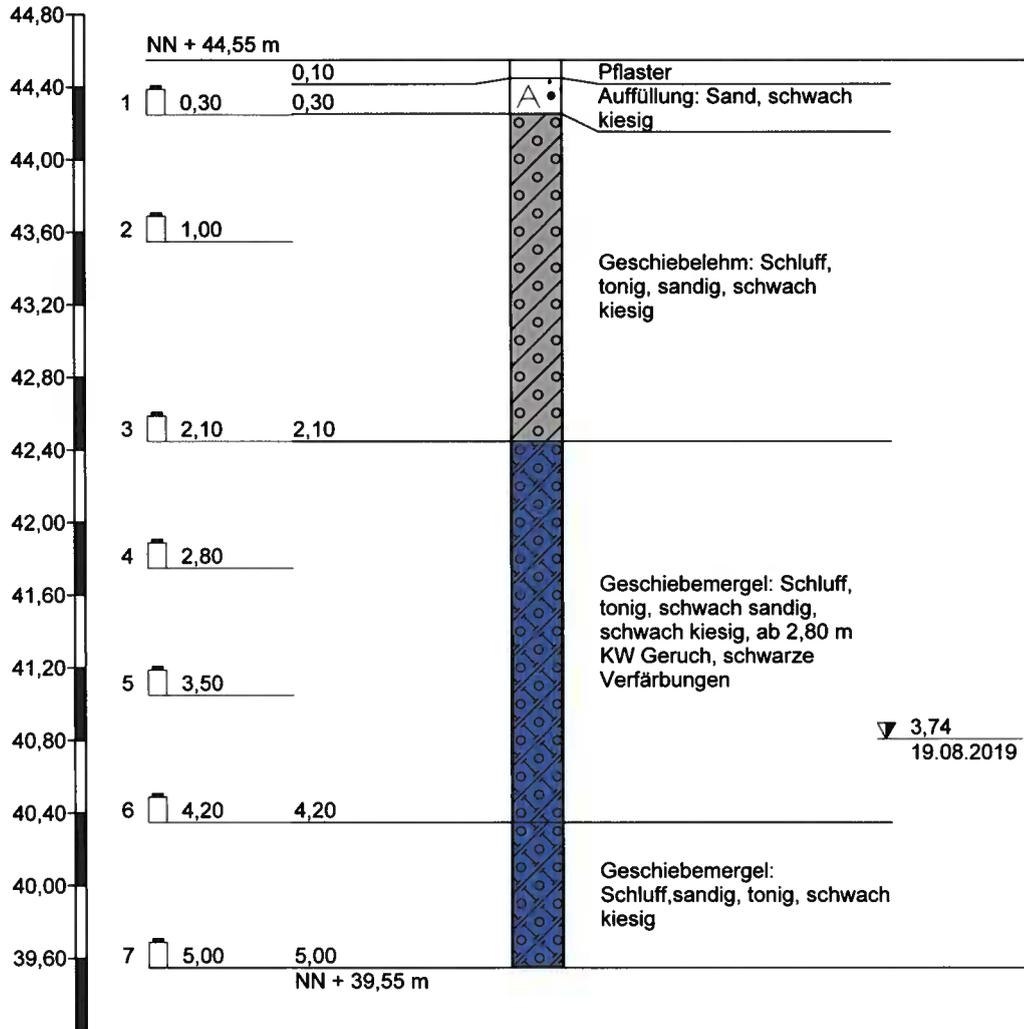
BS2

b)							
	c)	d)	e)					
	f)	g)	h)	i)				
0,30	a) Auffüllung: Sand, schwach kiesig				Handschachtung , trocken		1	0,30
	b)							
	c)	d)	e) hellbraun					
	f) Auffüllung	g) Auffüllung	h) A	i) 0				
2,10	a) Geschiebelehm: Schluff, tonig, sandig, schwach kiesig				trocken - erdfeucht		2 3	1,00 2,10

b)							
	c) halbfest	d) mittel zu bohren	e) braun					
	f) Geschiebelehm	g) Quartär	h) UM	i) 0				
4,20	a) Geschiebemergel: Schluff, tonig, schwach sandig, schwach kiesig, ab 2,80 m KW Geruch, schwarze Verfärbungen				erdfeucht, Wasser eingemessen bei 3,74 m u GOF		4 5 6	2,80 3,50 4,20

b)							
	c) halbfest	d) mittel zu bohren	e) braun ab 2,80 grauschwarz					
	f) Geschiebemergel	g) Quartär	h) UM	i) +				
5,00	a) Geschiebemergel: Schluff, sandig, tonig, schwach kiesig				erdfeucht, lagig klopfmass		7	5,00

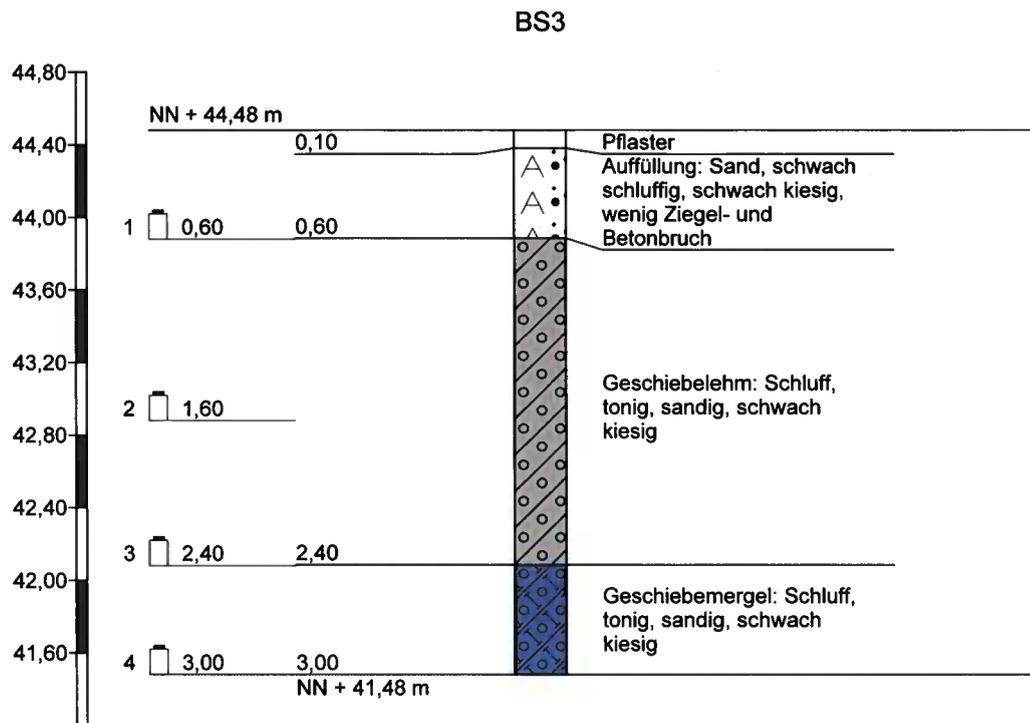
b)							
	c)	d)	e)					
	f)	g)	h)					
0,60	a) Auffüllung: Sand, schwach schluffig, schwach kiesig, wenig Ziegel- und Betonbruch			Handschachtung , trocken			1	0,60

b)							
	c)	d)	e) graubraun					
	f) Auffüllung	g) Auffüllung	h) A					
2,40	a) Geschiebelehm: Schluff, tonig, sandig, schwach kiesig			trocken - erdfeucht			2 3	1,60 2,40

b)							
	c) halbfest	d) mittel zu bohren	e) braun					
	f) Geschiebelehm	g) Quartär	h) UM					
3,00	a) Geschiebemergel: Schluff, tonig, sandig, schwach kiesig			erdfeucht, kein Wasser bis zur E.T.			4	3,00

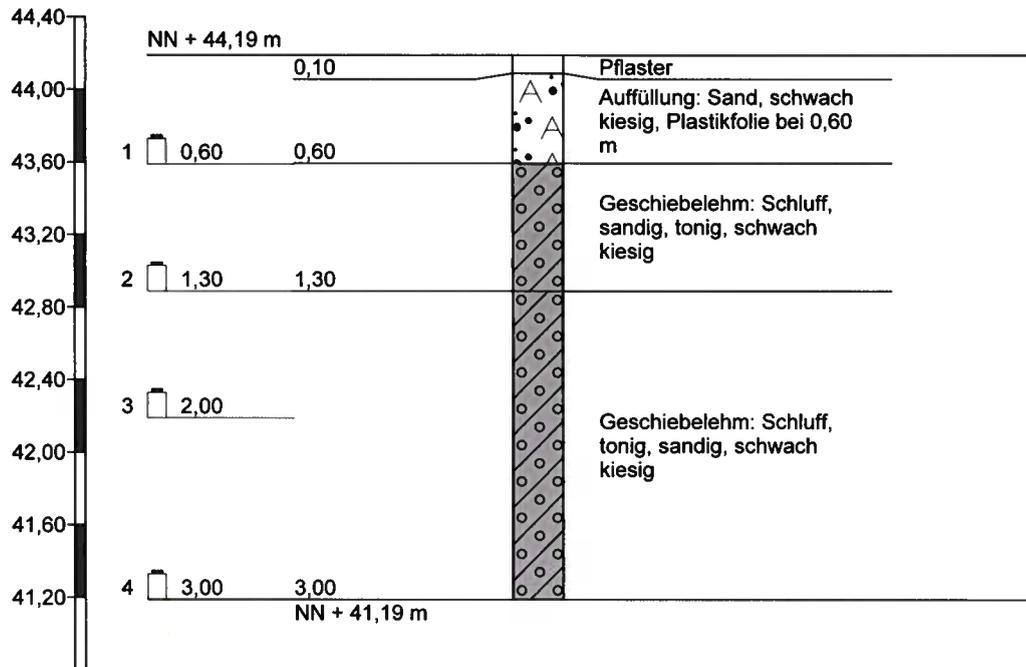
BS4

b)							
	c)	d)	e)					
	f)	g)	h)	i)				
0,60	a) Auffüllung: Sand, schwach kiesig, Plastikfolie bei 0,60 m				Handschachtung , erdfeucht		1	0,60
	b)

c)	d)	e) hellbraun					
	f) Auffüllung	g) Auffüllung	h) A	i) 0				
1,30	a) Geschiebelehm: Schluff, sandig, tonig, schwach kiesig				erdfeucht - feucht		2	1,30

b)							
	c) steif	d) mittel zu bohren	e) graubraun					
	f) Geschiebelehm	g) Quartär	h) UL	i) 0				
3,00	a) Geschiebelehm: Schluff, tonig, sandig, schwach kiesig				erdfeucht, kein Wasser bis zur E.T.		3 4	2,00 3,00

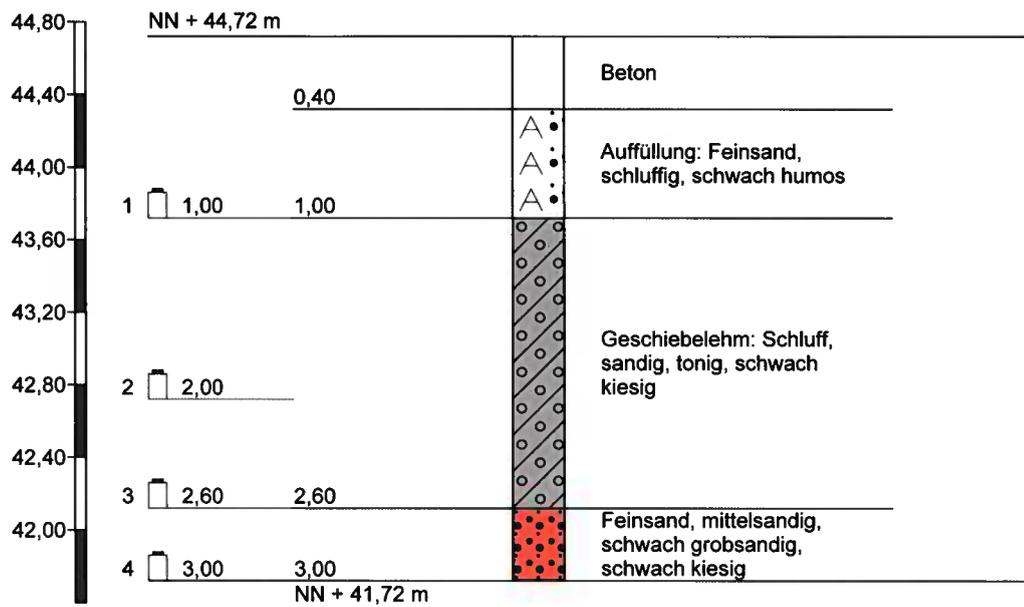
BS5

b)									
	c)		d)						e) braun	
	f) Auffüllung	g) Auffüllung	h) A	i) 0						
2,60	a) Geschiebelehm: Schluff, sandig, tonig, schwach kiesig				trocken - erdfeucht		2	2,00

b)									
	c) halbfest		d) mittel zu bohren				e) braun			
	f) Geschiebelehm	g) Quartär	h) UM	i) 0						
3,00	a) Feinsand, mittelsandig, schwach grobsandig, schwach kiesig				trocken - erdfeucht, kein Wasser bis zur E.T.		4	3,00

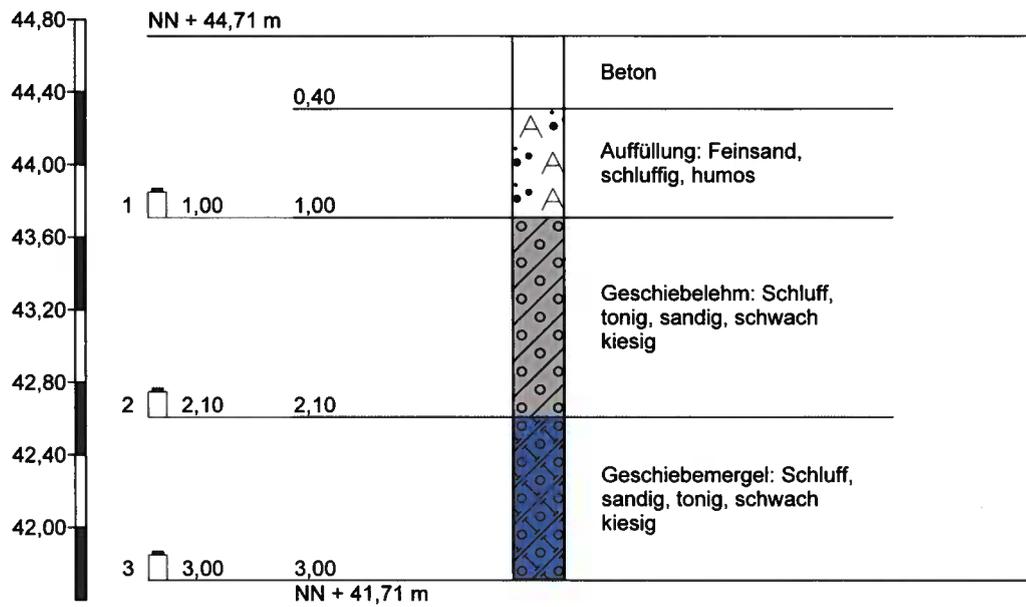
BS6

b)							
	c)	d)	e)					
	f)	g)	h)	i)				
1,00	a) Auffüllung: Feinsand, schluffig, humos				Handschachtung , trocken - erdfeucht		1	1,00
	b)							
	c)	d)	e) braun - dunkelbraun

f) Auffüllung	g) Auffüllung	h) A	i) 0				
2,10	a) Geschiebelehm: Schluff, tonig, sandig, schwach kiesig				erdfeucht		2	2,10
	b)							
	c) halbfest	d) mittel zu bohren	e) braun

f) Geschiebelehm	g) Quartär	h) UM	i) 0				
3,00	a) Geschiebemergel: Schluff, sandig, tonig, schwach kiesig				erdfeucht, kein Wasser bis zur E.T.		3	3,00

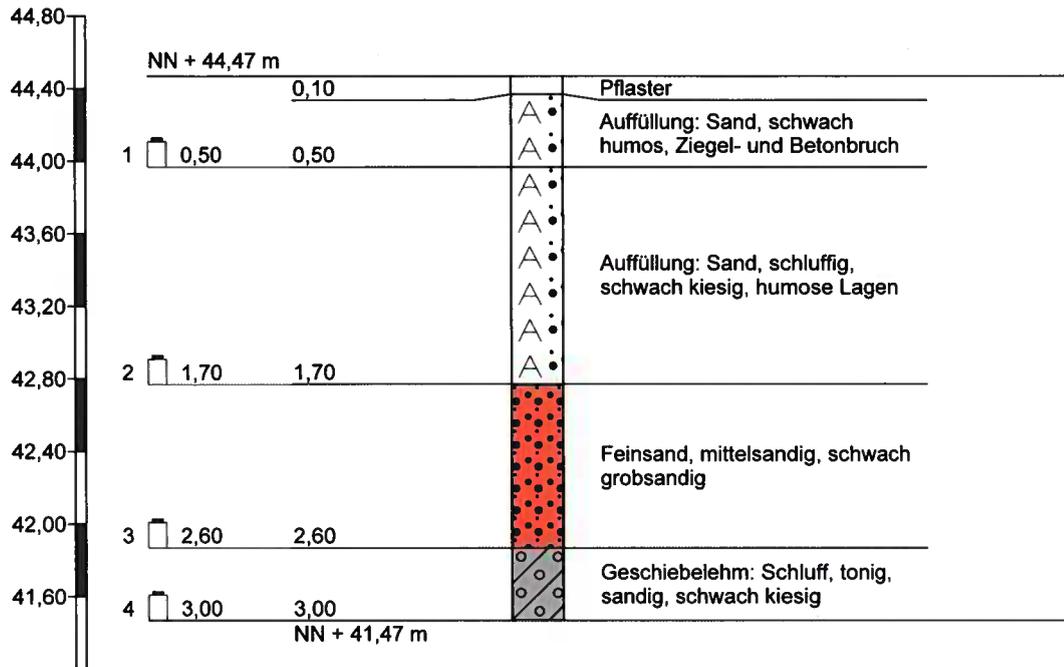
BS7

b)							
	c)	d)	e)					
	f)	g)	h)	i)				
0,50	a) Auffüllung: Sand, schwach humos, Ziegel- und Betonbruch				Handschachtung , trocken - erdfeucht		1	0,50

b)							
	c)	d)	e) graubraun					
	f) Auffüllung	g) Auffüllung	h) A	i) 0				
1,70	a) Auffüllung: Sand, schluffig, schwach kiesig, humose Lagen				erdfeucht		2	1,70

b) lagig schwach bindig							
	c)	d) mittel zu bohren	e) braun					
	f) Auffüllung	g) Auffüllung	h) A	i) 0				
2,60	a) Feinsand, mittelsandig, schwach grobsandig				erdfeucht		3	2,60

b) Schlufflagen							
	c)	d) mittel zu bohren	e) hellbraun					
	f) Sand	g) Quartär	h) SW	i) 0				
3,00	a) Geschiebelehm: Schluff, tonig, sandig, schwach kiesig				erdfeucht, kein Wasser bis zur E.T.		4	3,00

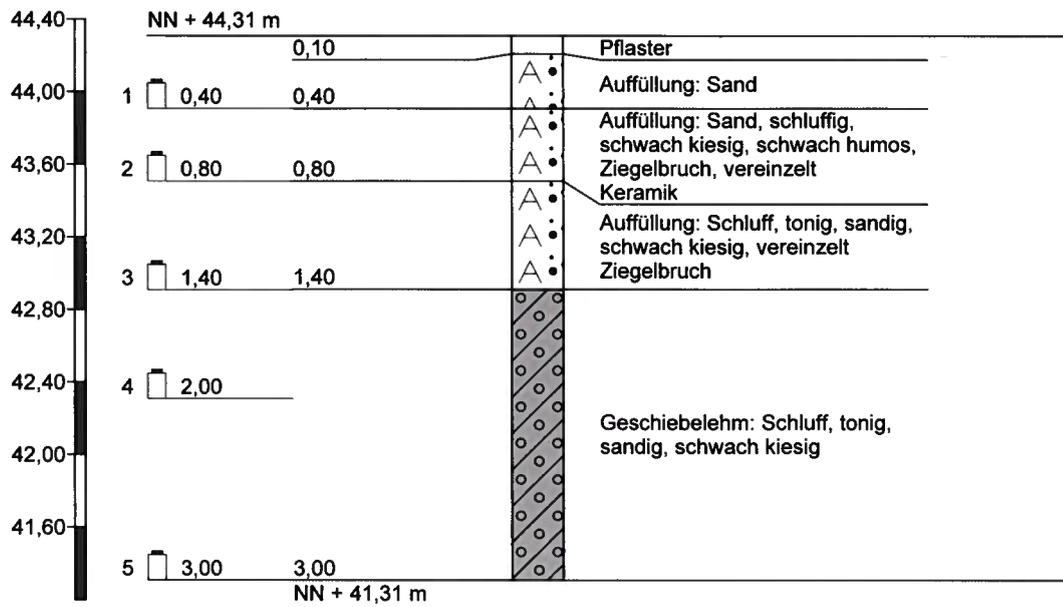
BS9

b)							
	c)	d)	e)					
	f)	g)	h)	i)				
0,40	a) Auffüllung: Sand				Handschtachtung , erdfeucht		1	0,40
	b)							
	c)	d)	e) hellbraun					
	f) Auffüllung	g) Auffüllung	h) A	i) 0				
0,80	a) Auffüllung: Sand, schluffig, schwach kiesig, schwach humos, Ziegelbruch, vereinzelt Keramik				erdfeucht		2	0,80

b)							
	c)	d)	e) braun					
	f) Auffüllung	g) Auffüllung	h) A	i) 0				
1,40	a) Auffüllung: Schluff, tonig, sandig, schwach kiesig, vereinzelt Ziegelbruch				feucht		3	1,40

b) lagig schwach bindig							
	c) steif	d) leicht - mittel zu bohren	e) graubraun					
	f) Auffüllung	g) Auffüllung	h) A	i) 0				
3,00	a) Geschiebelehme: Schluff, tonig, sandig, schwach kiesig				feucht, kein Wasser bis zur E.T.		4 5	2,00 3,00

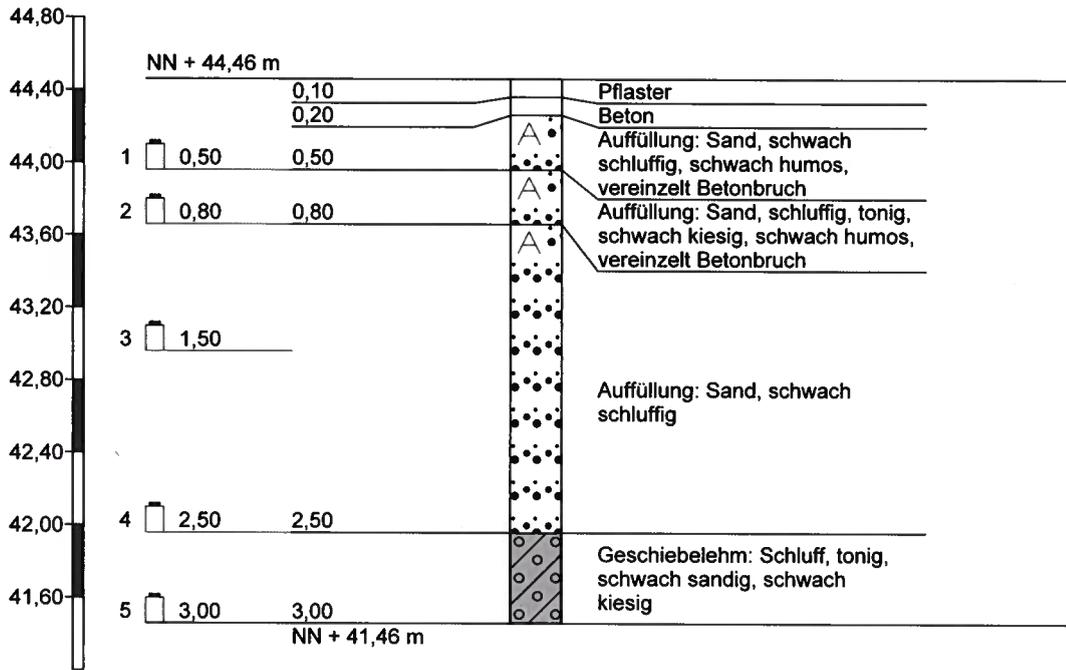
BS10

b)							
	c)	d)	e)					
	f)	g)	h)	i)				
0,20	a) Beton							
	b)							
	c)	d)	e)					
	f)	g)	h)	i)				
0,50	a) Auffüllung: Sand, schwach schluffig, schwach humos, vereinzelt Betonbruch				Handschachtung , erdfeucht		1	0,50

b)							
	c)	d)	e) graubraun					
	f) Auffüllung	g) Auffüllung	h) A	i) 0				
0,80	a) Auffüllung: Sand, schluffig, tonig, schwach kiesig, schwach humos, vereinzelt Betonbruch				erdfeucht		2	0,80

b)							
	c)	d)	e) graubraun					
	f) Auffüllung	g) Auffüllung	h) A	i) 0				
2,50	a) Auffüllung: Sand, schwach schluffig				trocken - erdfeucht		3 4	1,50 2,50
